SCHÄDEN AN BODENBELÄGEN & PARKETT IN MIETOBJEKTEN

Typische Streitfälle

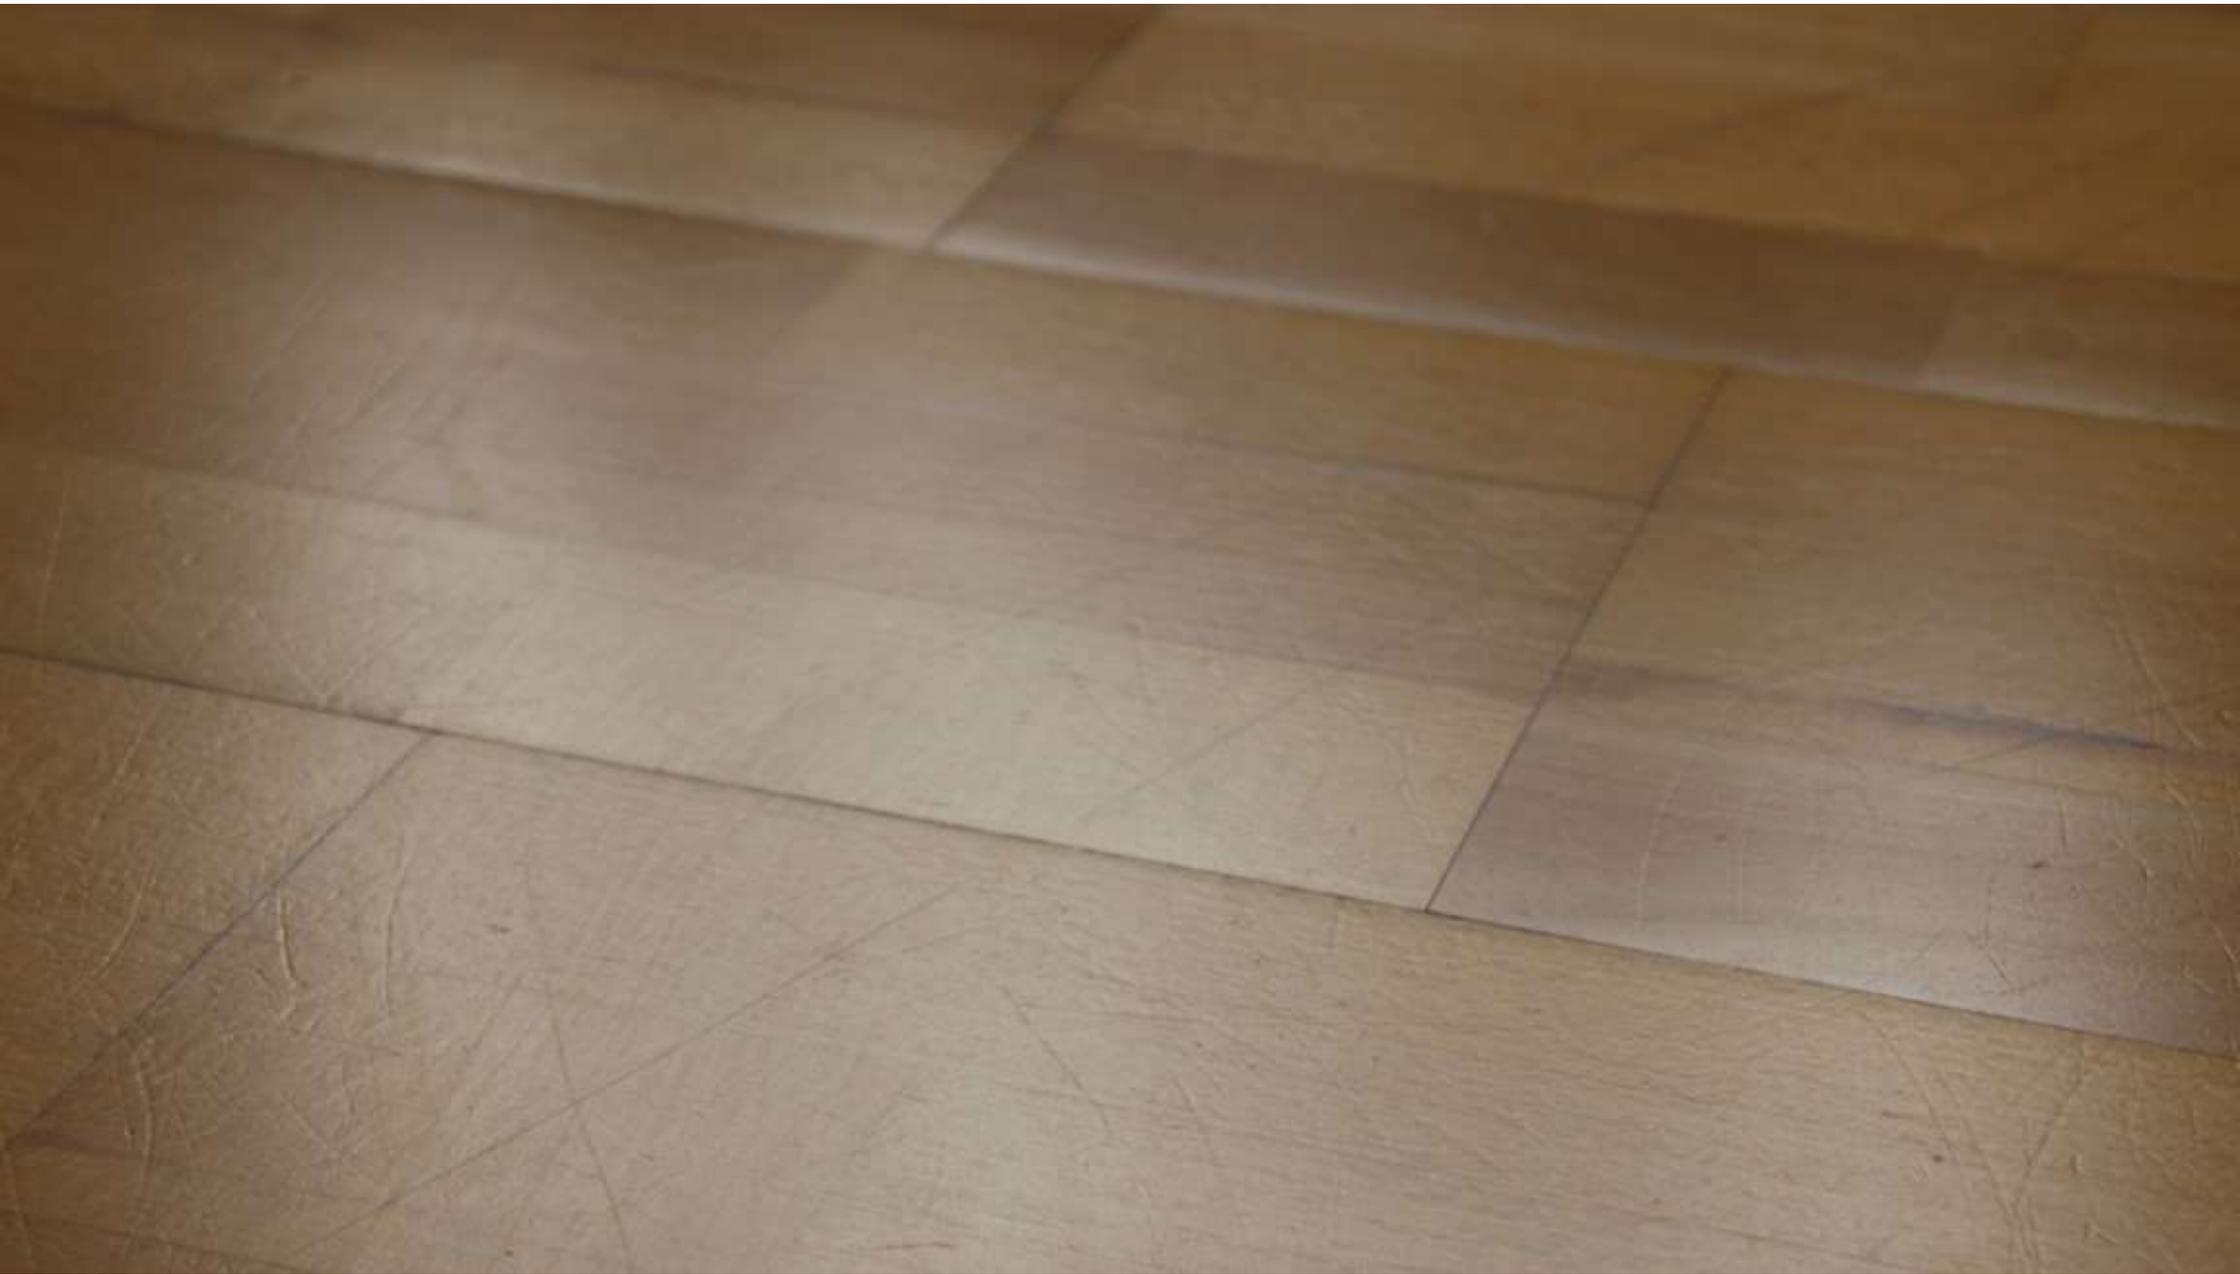
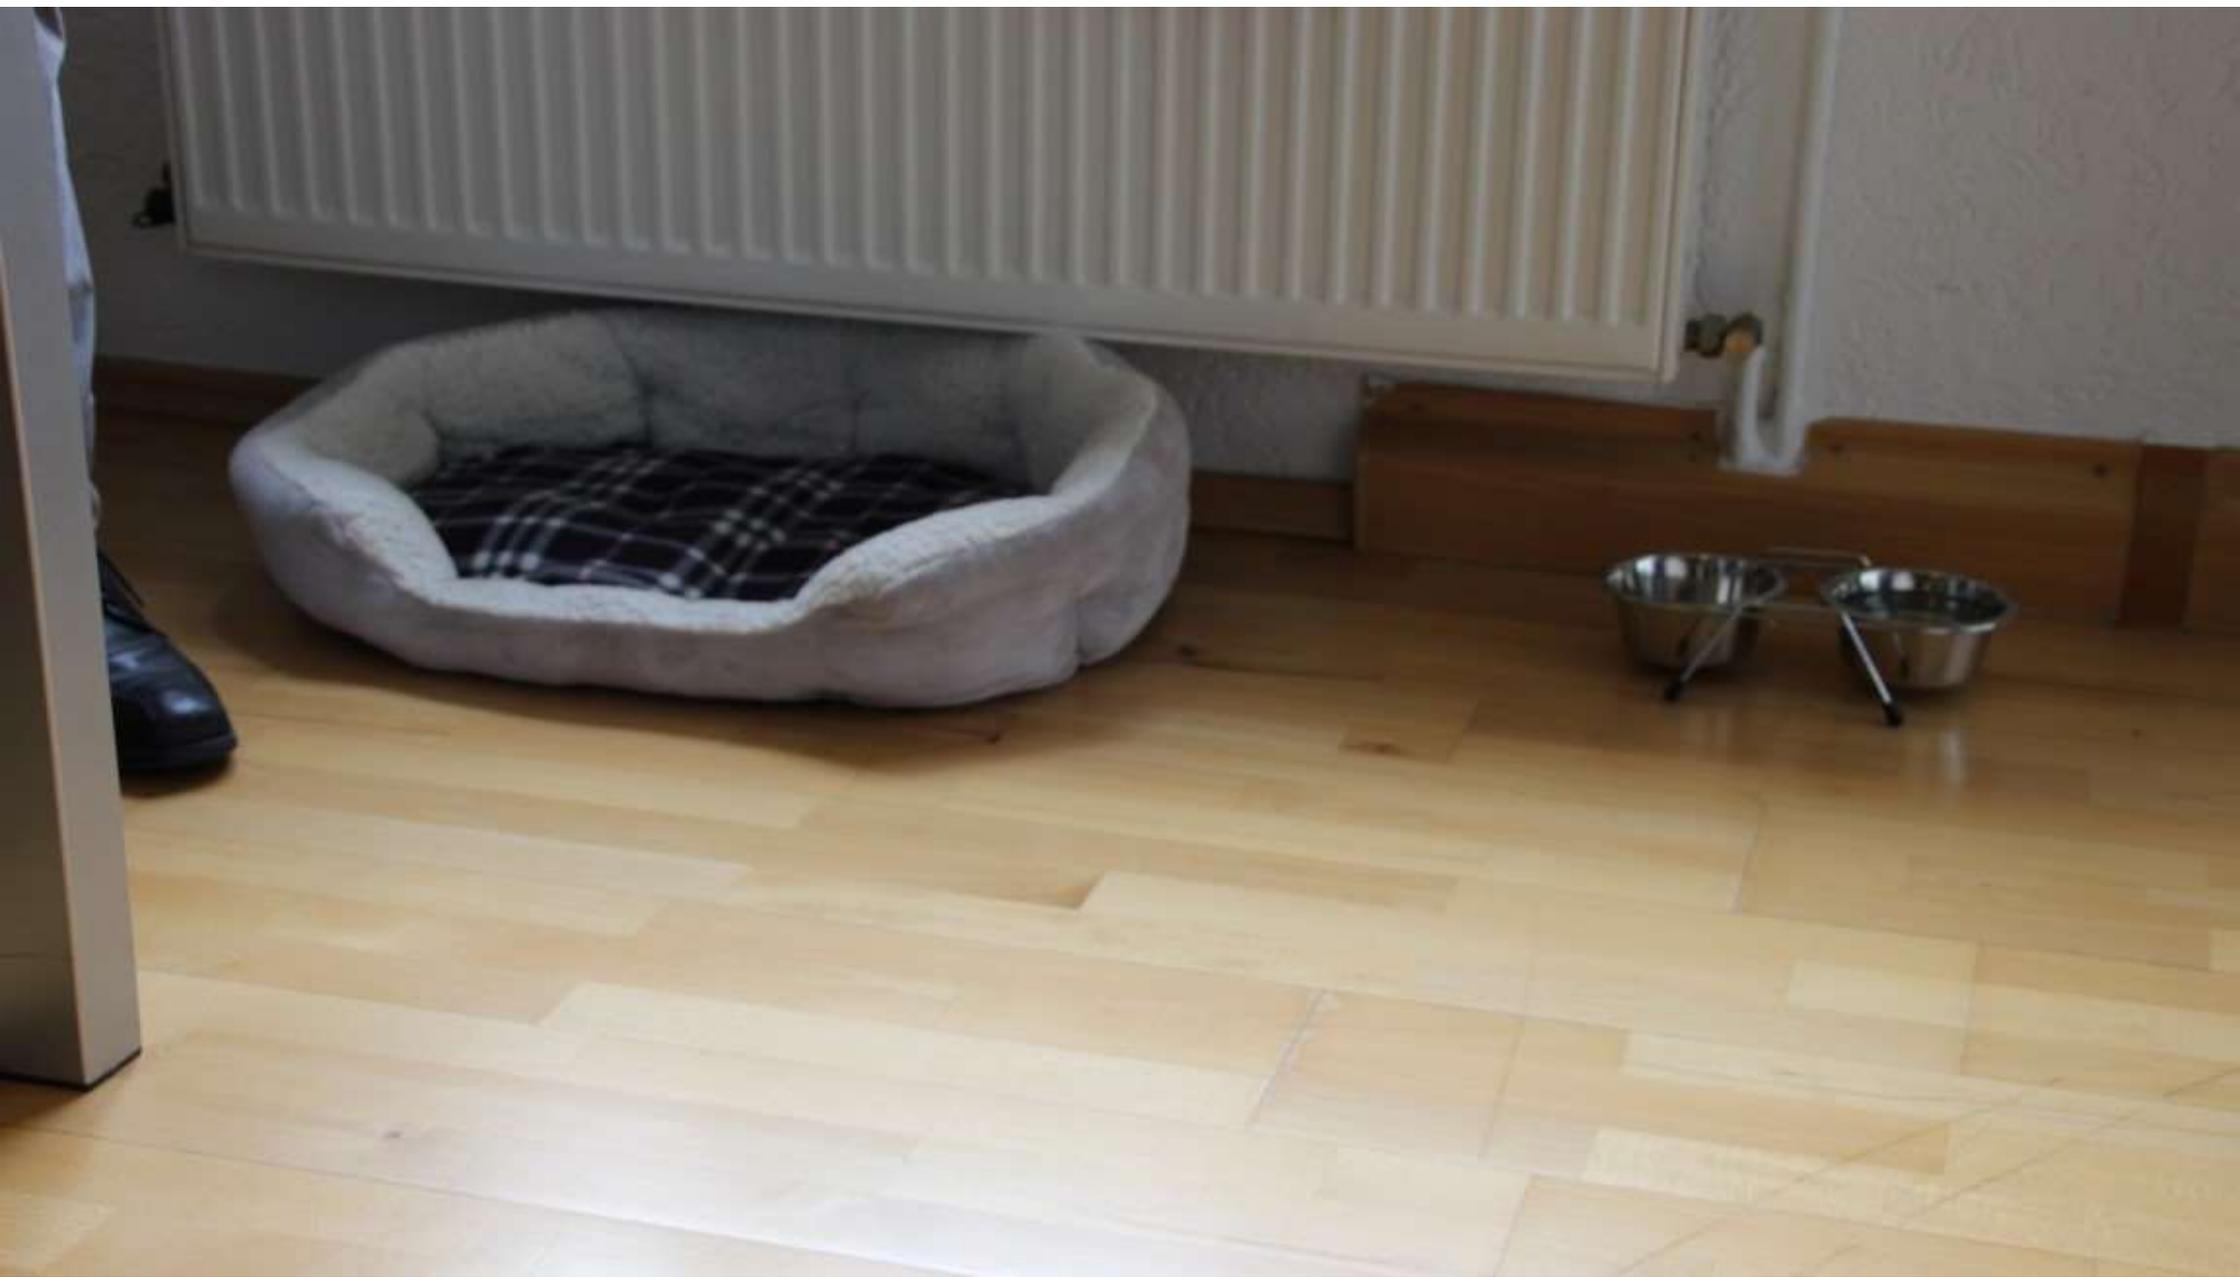
EIN KLASSISCHER HAFTPFLICHTSCHADEN?

Im ersten Fall wurde dem Handwerker vorgeworfen einen zu weichen Lack verwendet zu haben. Hundekrallen sind jedoch unabhängig vom Lacktyp immer schädlich für Parkettoberflächen. Das Ausmaß des Schadens ist abhängig vom Gewicht des Hundes. Bis ca. 30 kg bleibt es meistens bei Beschädigungen des Lacks. Schwerere Hunde deformieren auch das Holz, der Reparaturaufwand steigt erheblich und eine evtl. Wertminderung ist zu berücksichtigen.

Im zweiten Fall wurde der Mieter aufgefordert die Parkettoberfläche auf seine Kosten renovieren zu lassen. Der Vermieter hatte die Hundehaltung für die Wohnung bei Abschluss des Mietvertrages genehmigt. Der Mieter musste keinen Schadenersatz zahlen.

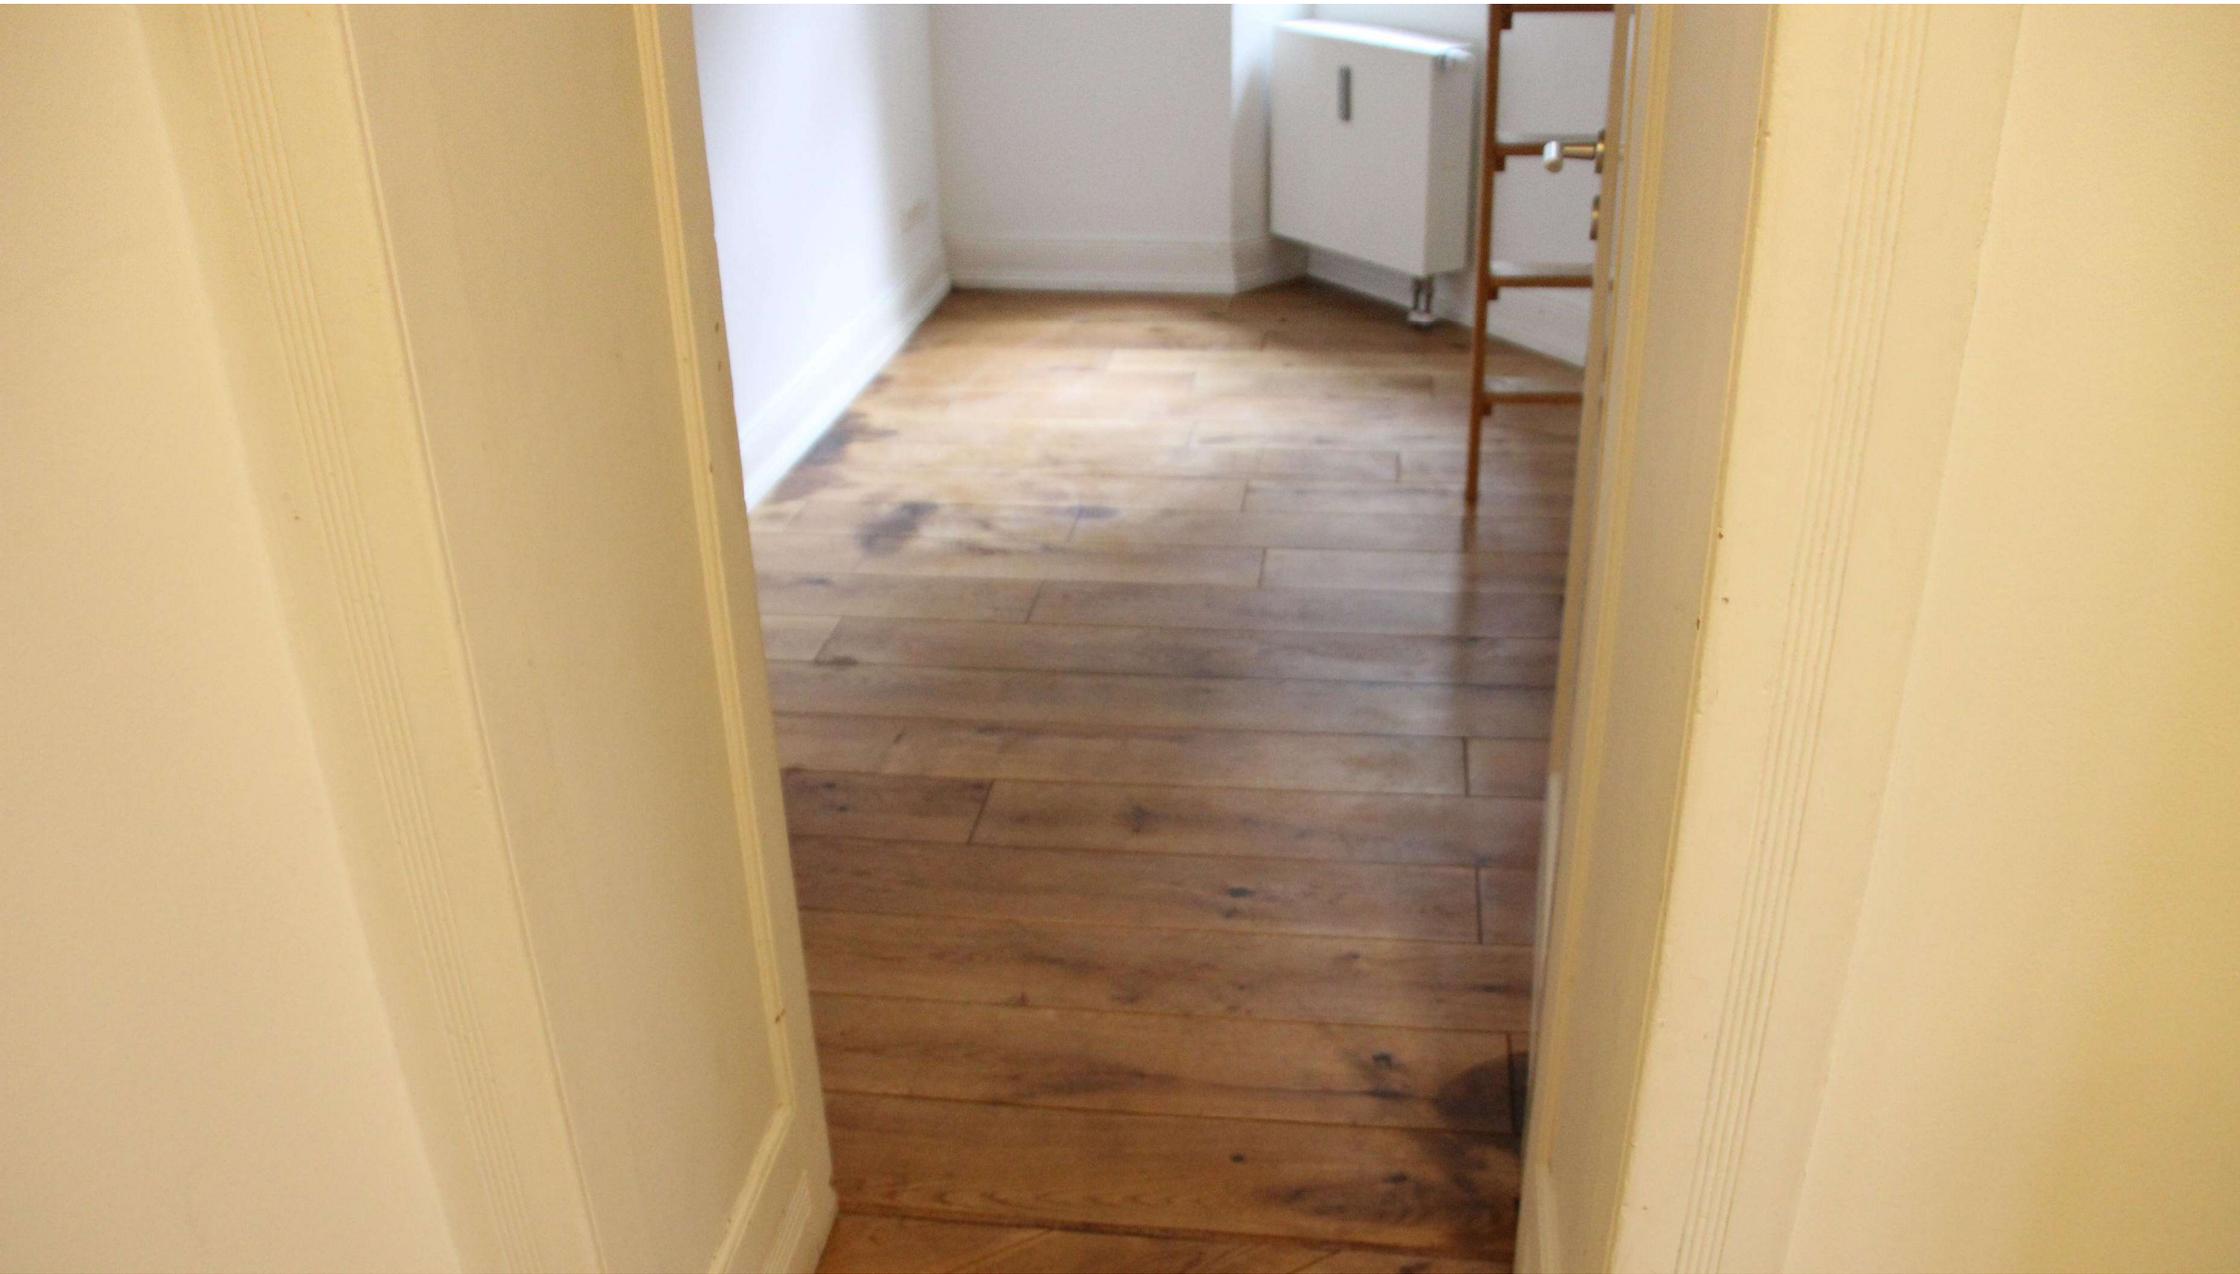
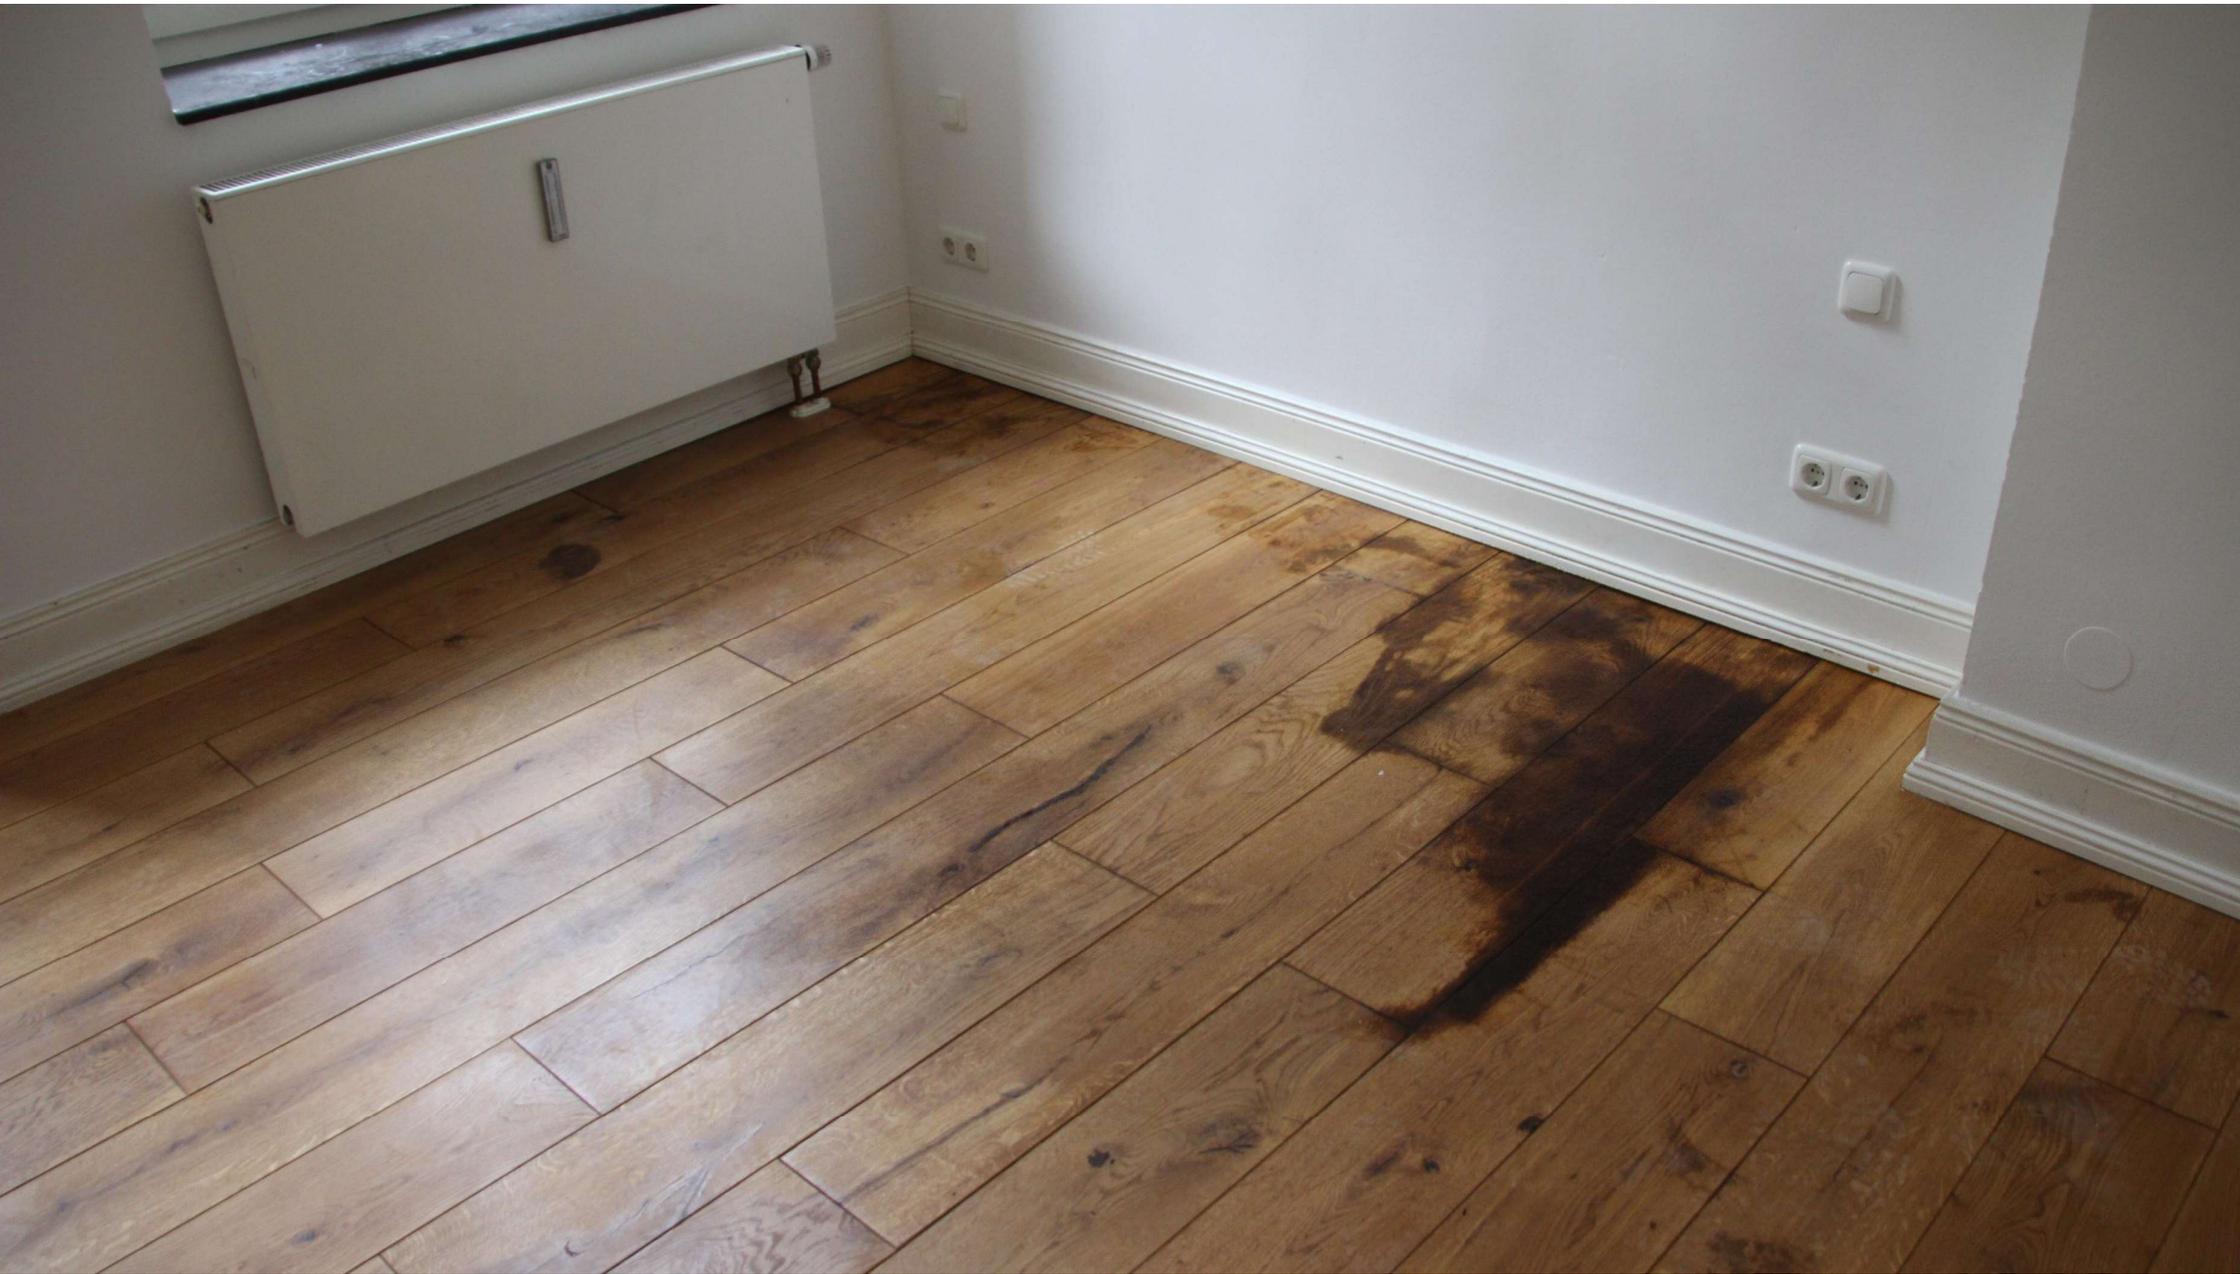
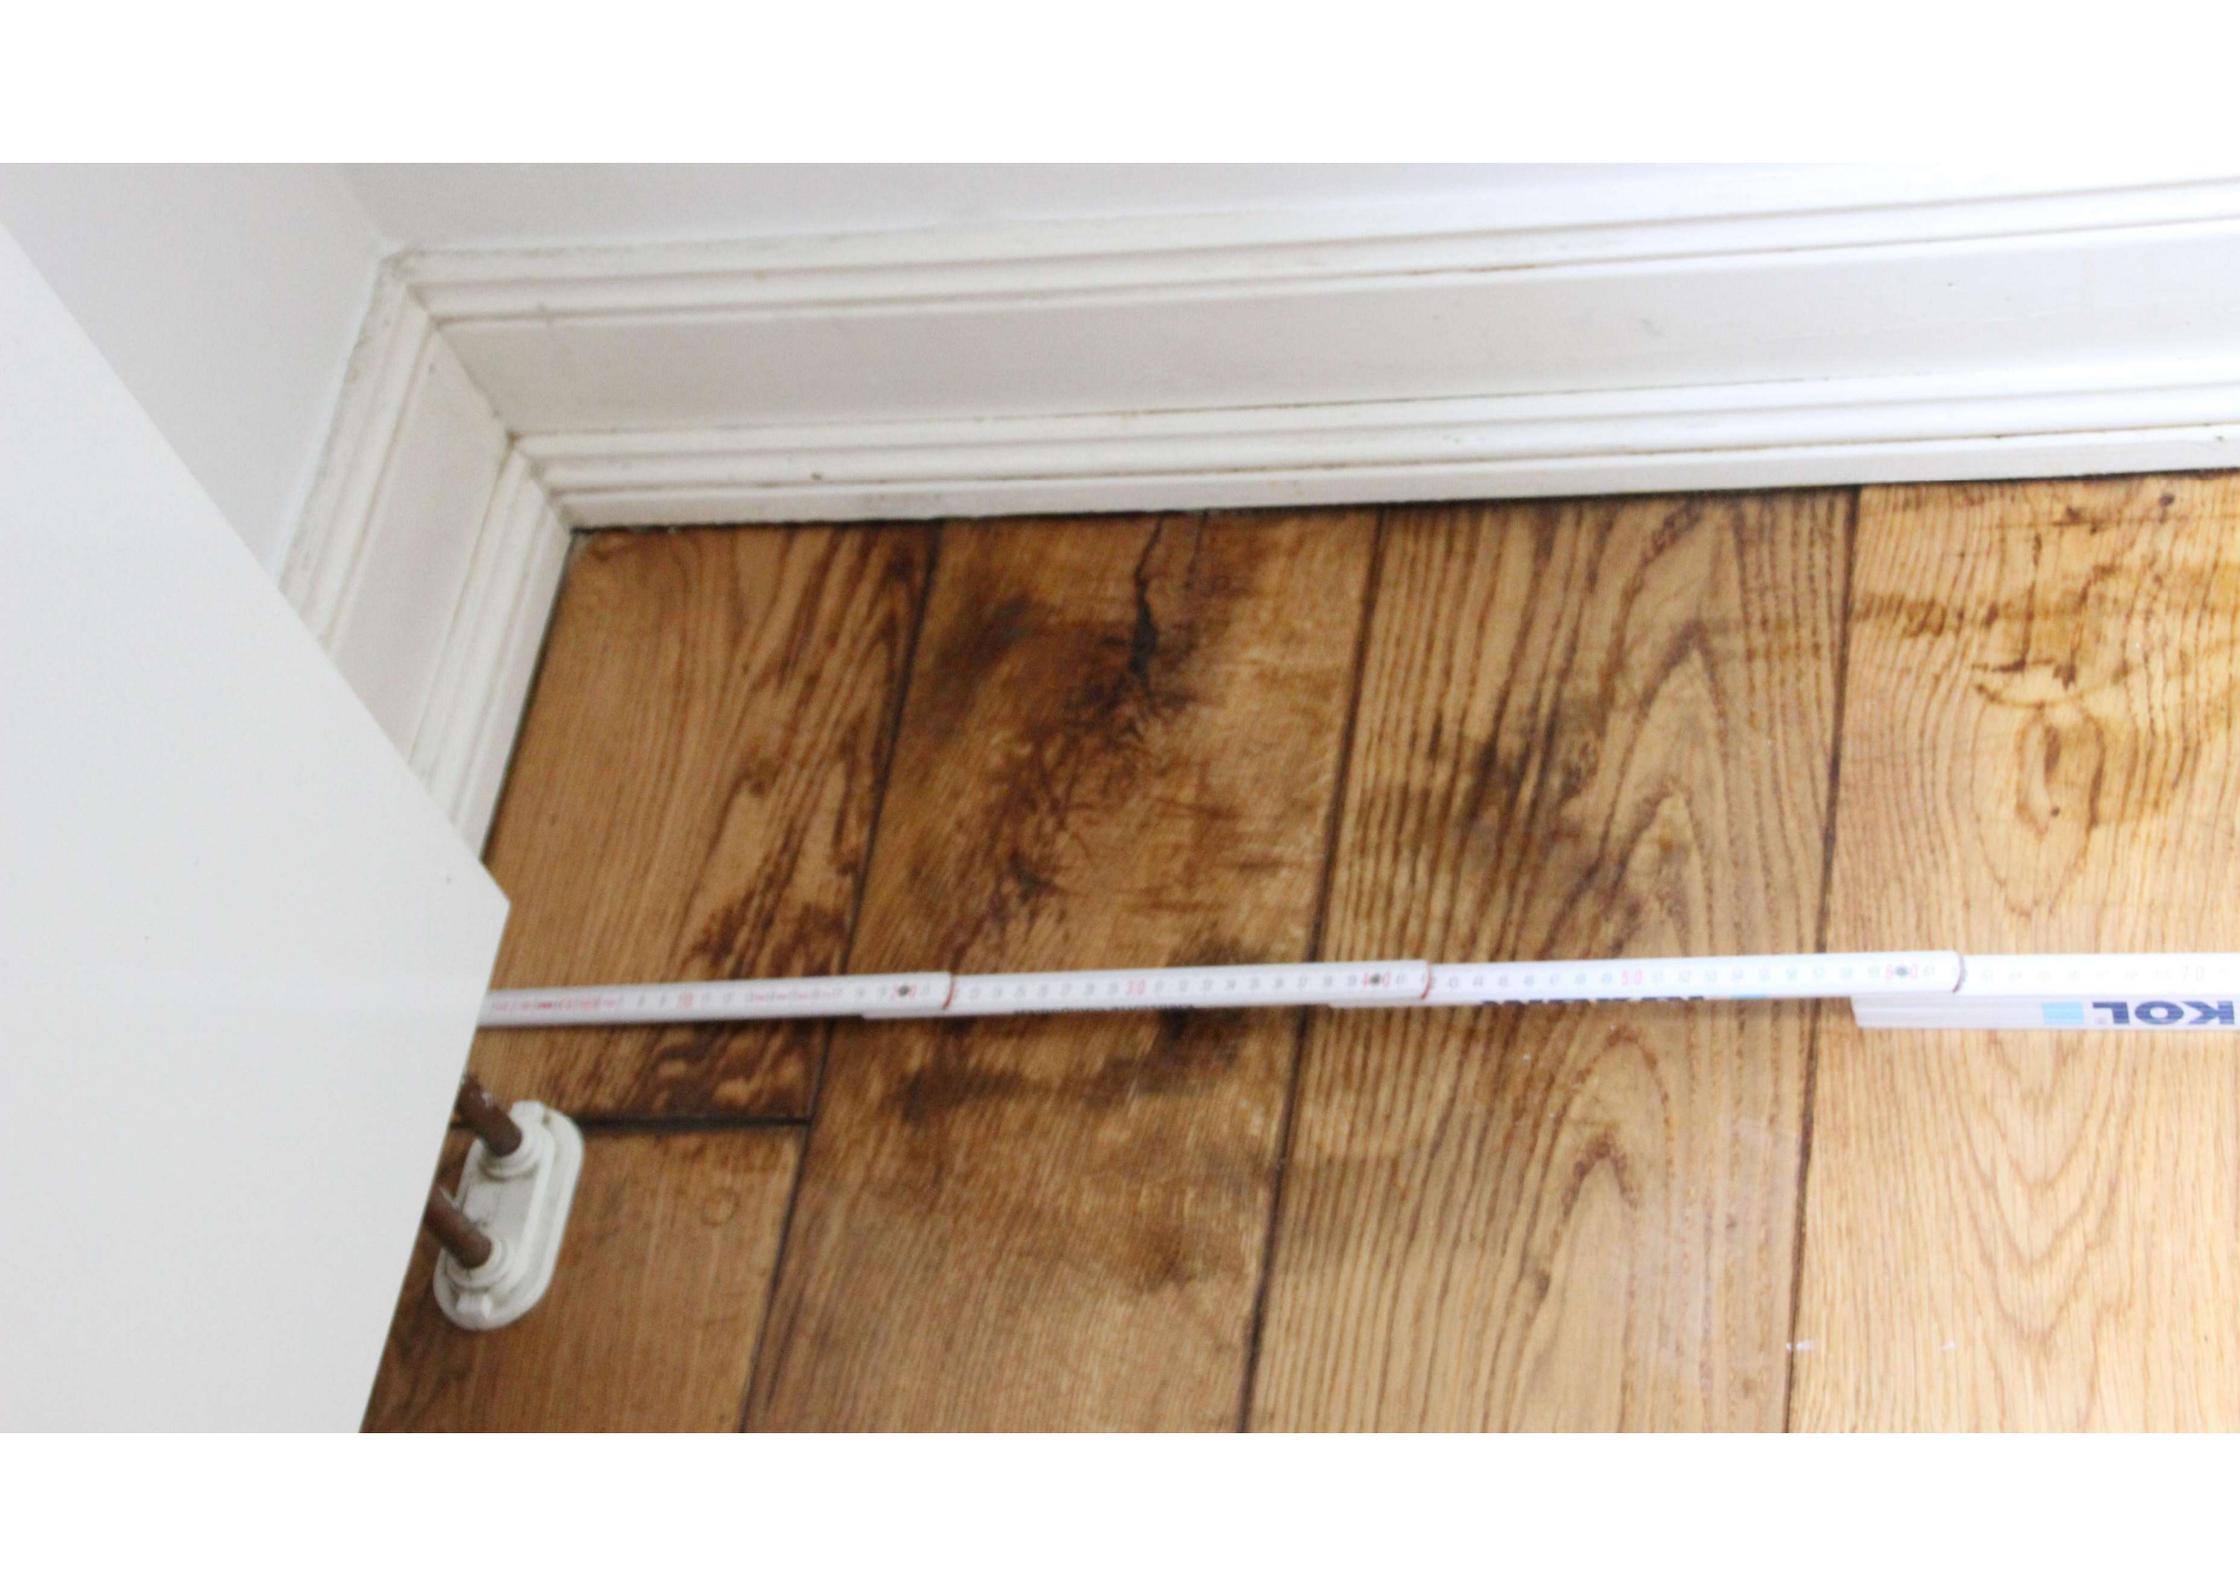
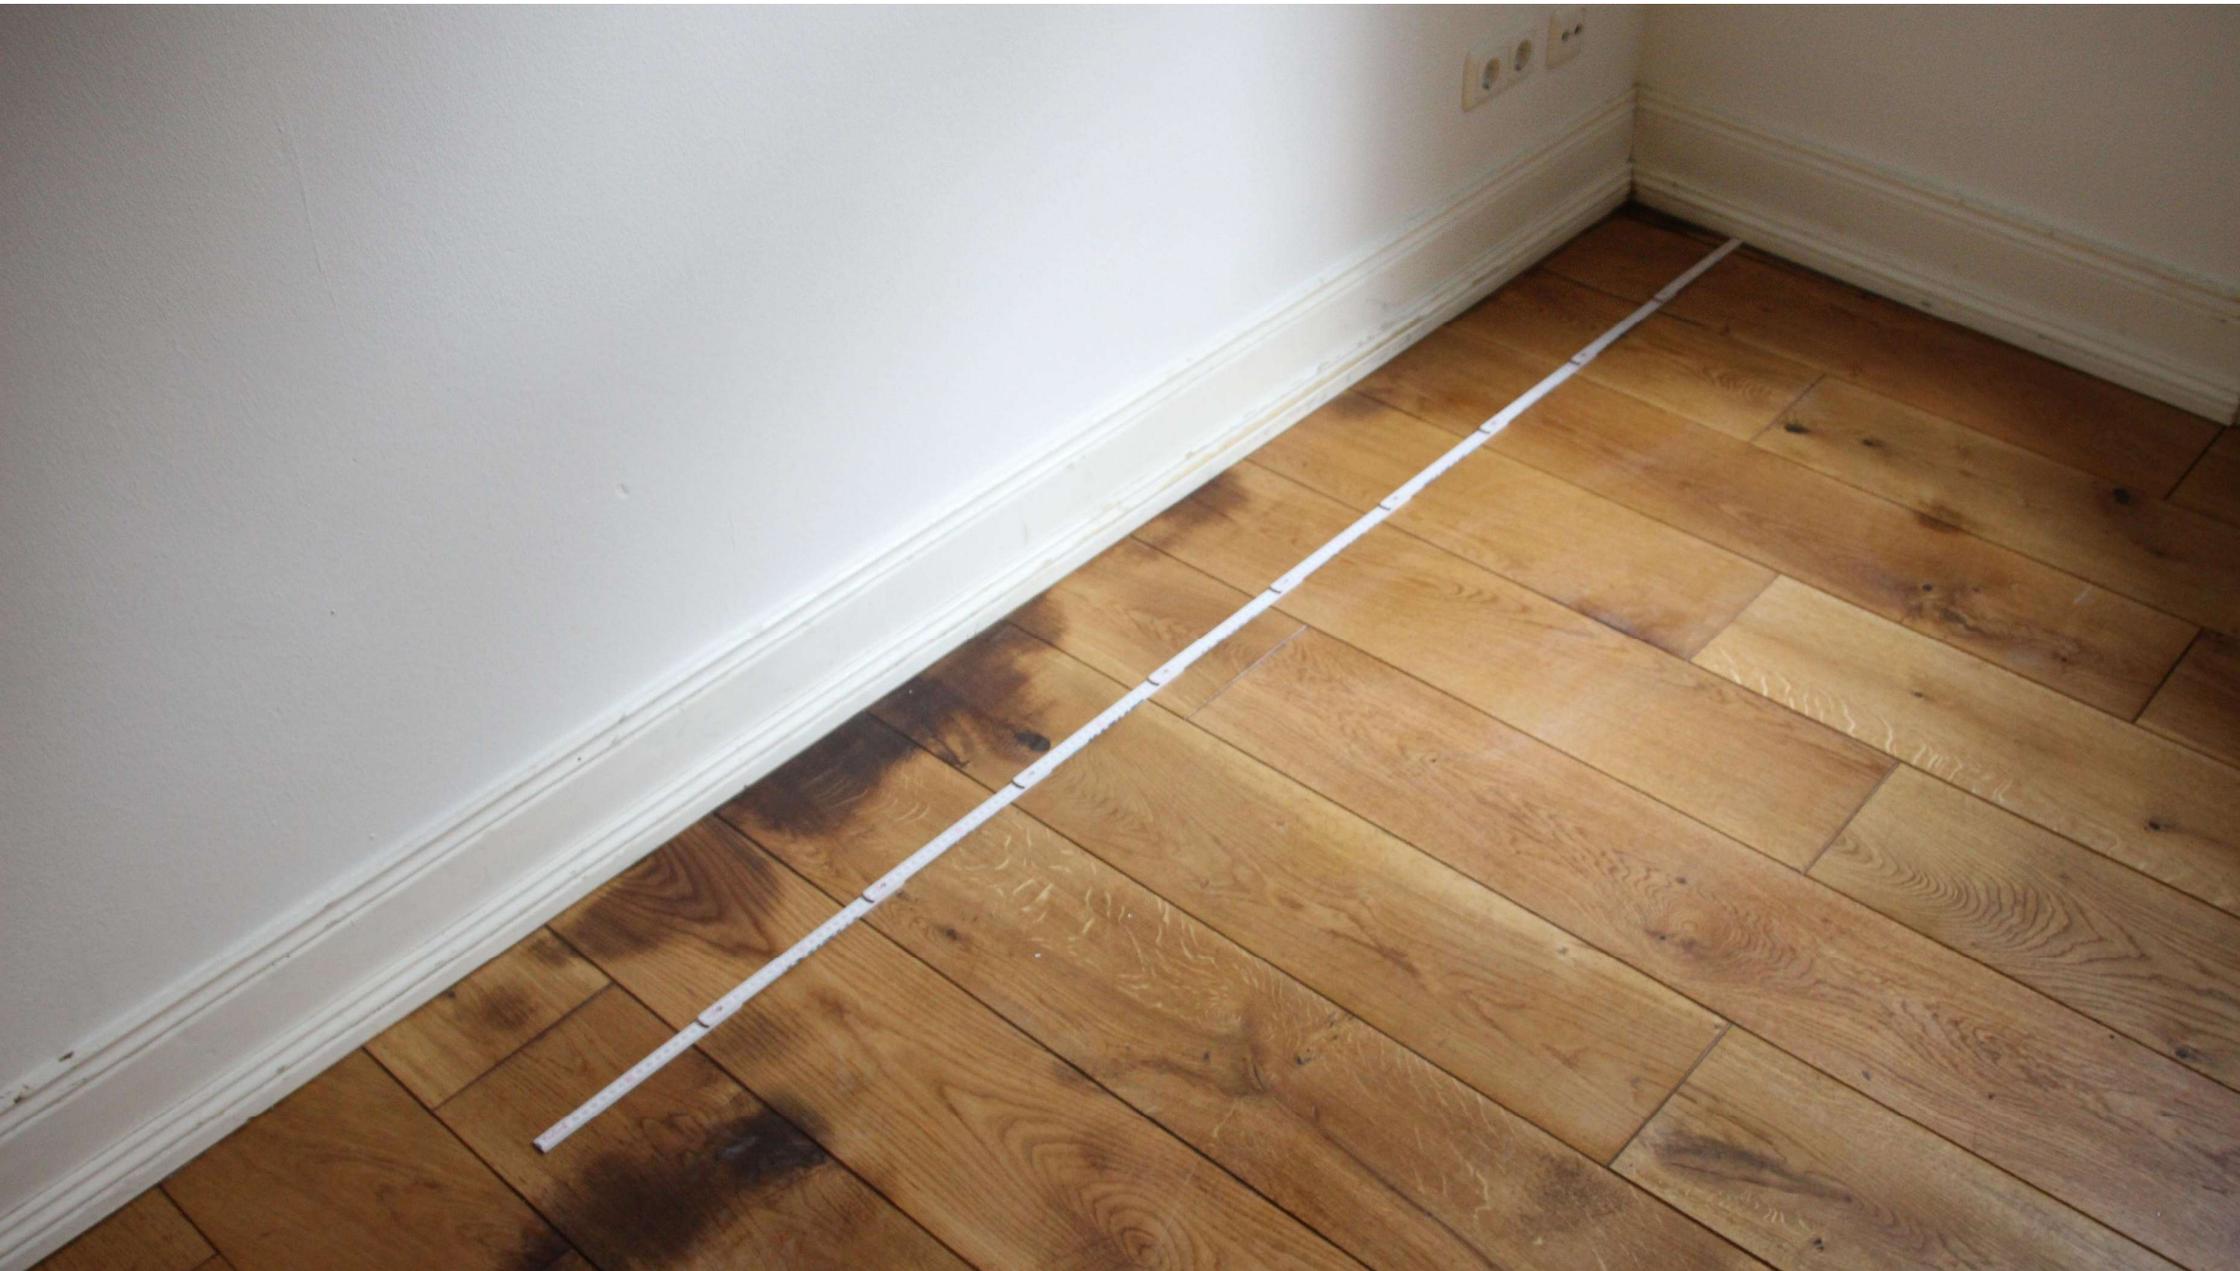
Auf den zuvor gezeigten Fotos hat Tierurin zu den erheblichen Verfärbungen geführt. Der Dielenboden ist auf den Bildern sogar schon abgeschliffen.

Obwohl die Haustierhaltung in beiden Fällen genehmigt war, handelt es sich hier um unüblichen Gebrauch. Der Vermieter muss davon ausgehen können, dass durch die Tierhaltung keine dauerhaften Schäden an der Mietsache entstehen. Es handelt sich hier um einen klassischen Haftpflichtschaden.

Im Falle des Mosaikparketts konnten die betroffenen verfärbten Stellen ausgetauscht und der Boden als ganzes geschliffen werden. Die Reparaturkosten wurden zu 100 % und die Kosten für die Schleifarbeiten wurden zu 25 % durch die Haftpflichtversicherung der Mieter übernommen. Da die Parkettoberfläche schon über 20 Jahre alt war, hat die Versicherung einen Abzug von 75% „Neu für Alt“ vorgenommen.

Die Eiche-Dielenboden war nicht mehr zu retten und musste komplett erneuert werden. Der Mieter war leider verstorben und auch nicht versichert. Der Vermieter ist auf den Kosten sitzen geblieben
