SCHÄDEN AN BODENBELÄGEN & PARKETT IN MIETOBJEKTEN

Typische Streitfälle

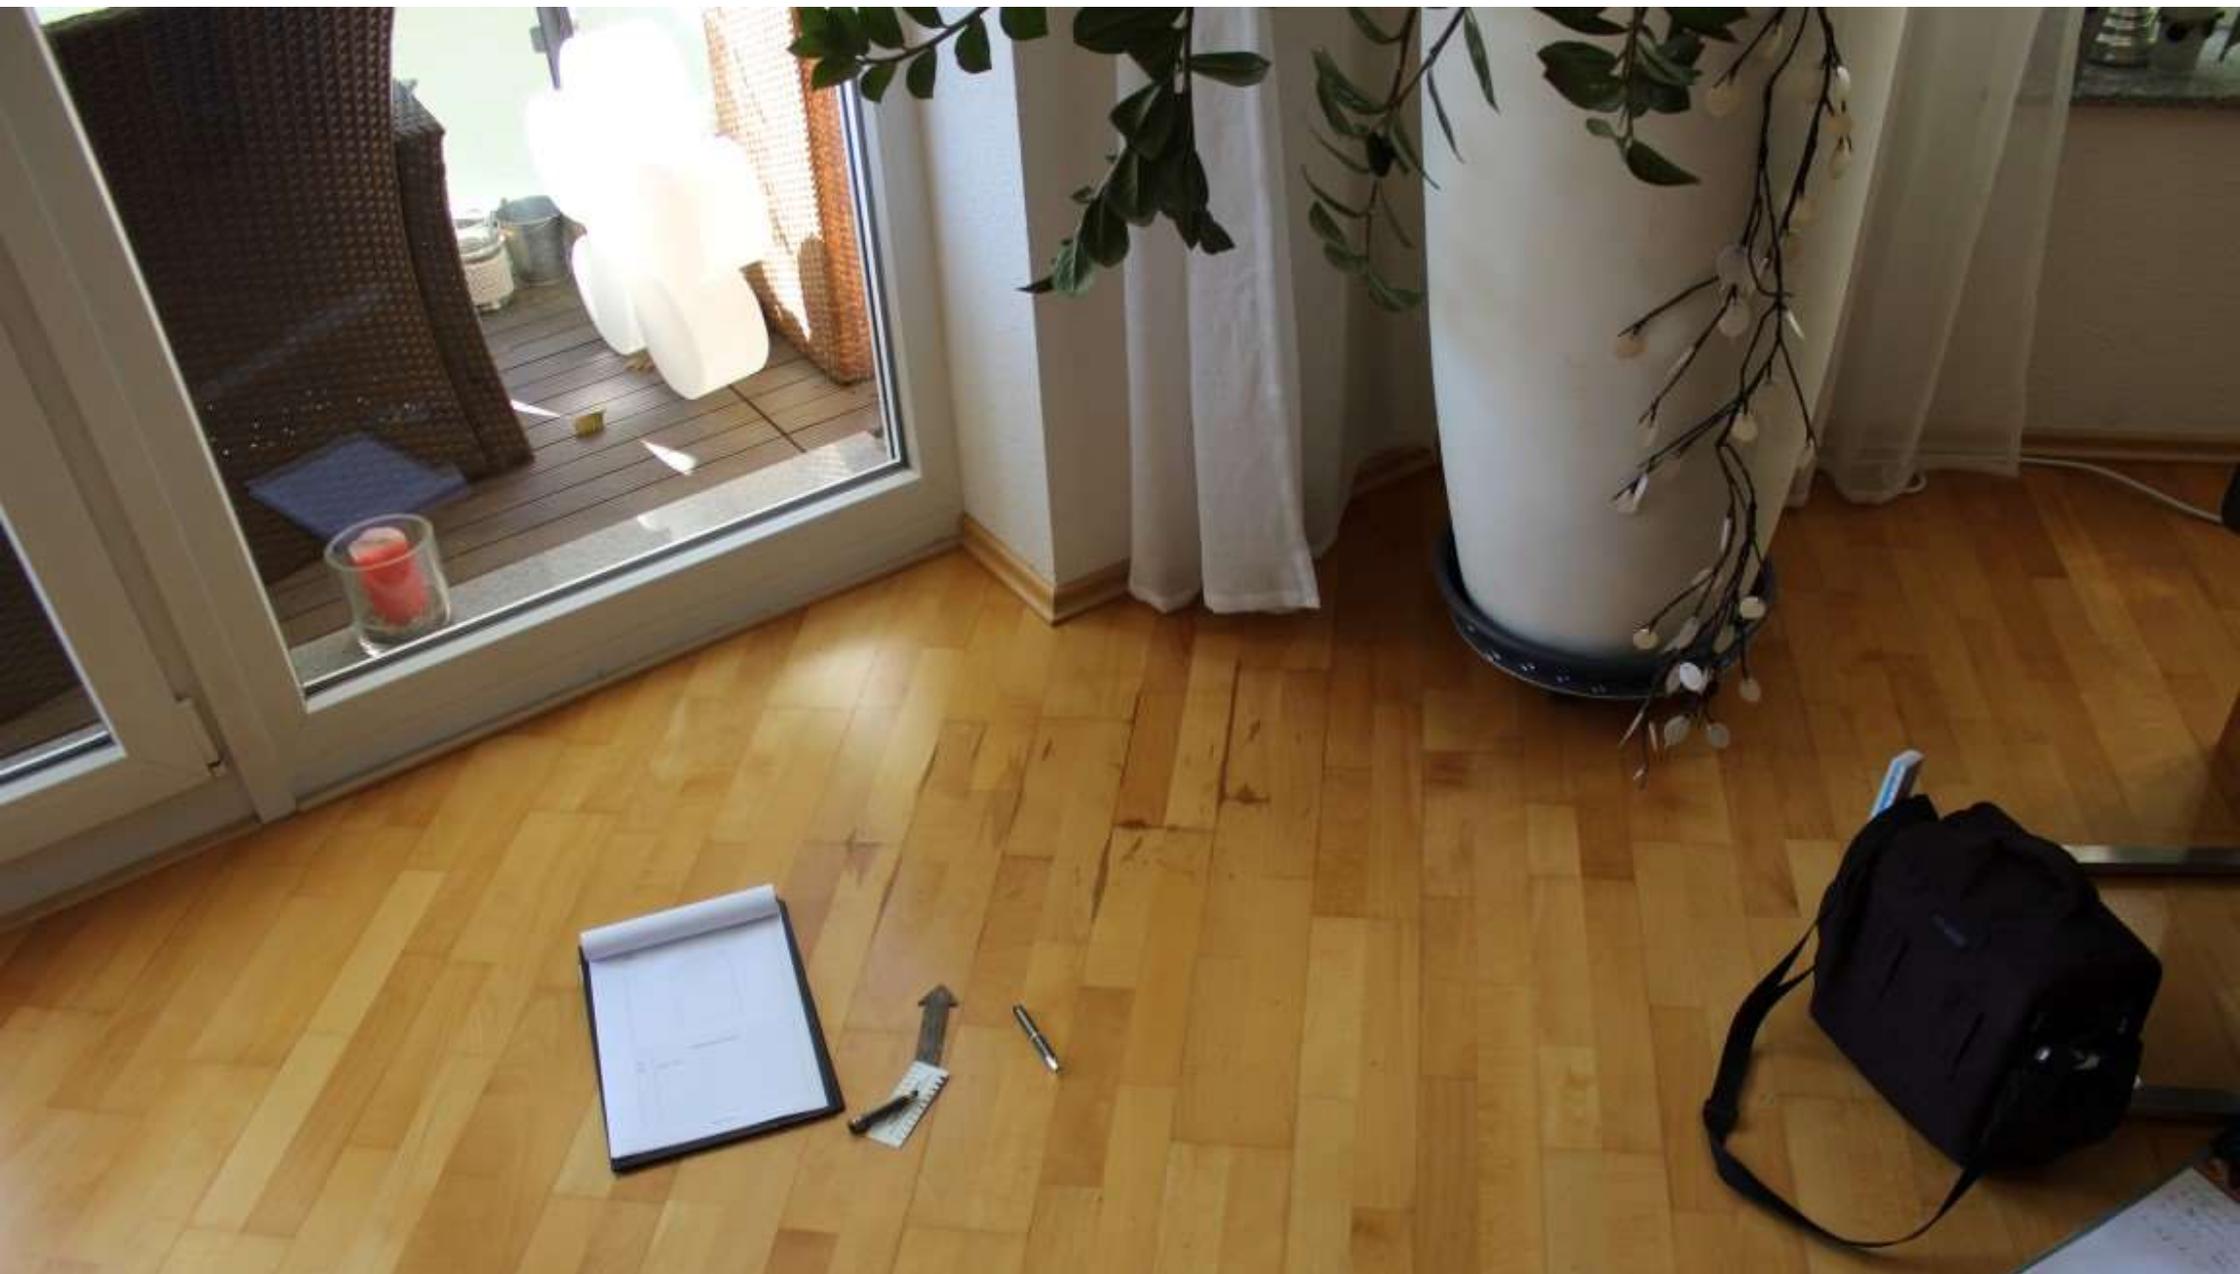
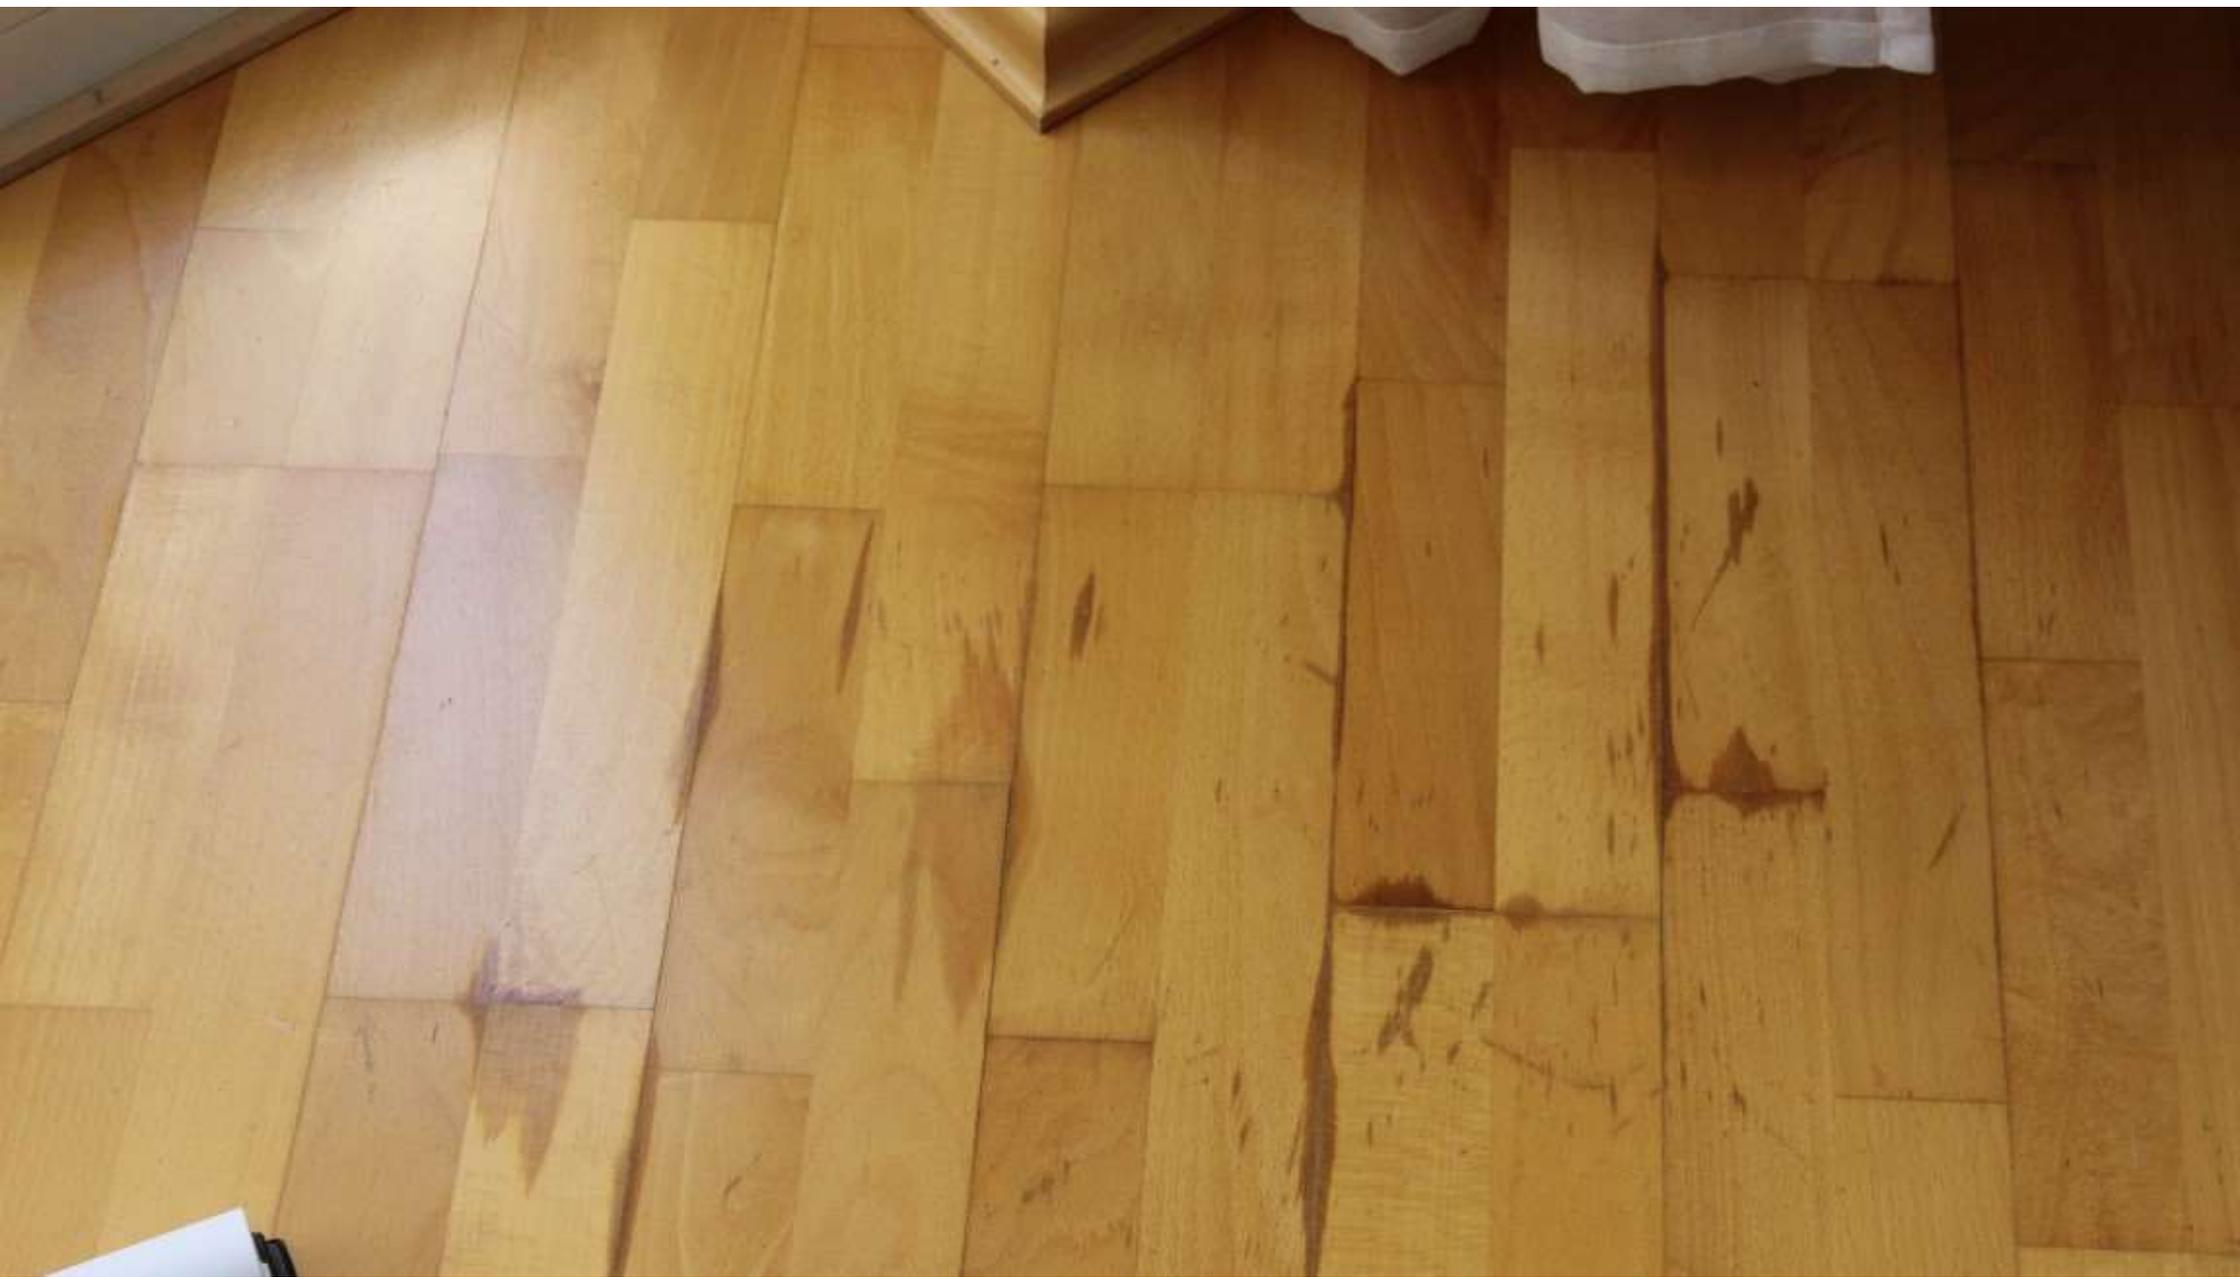
Ein öfter vorkommendes Schadensbild, verursacht durch, von großen Pflanzen, heruntertropfendes Kondensat von der Blattunterseite. Teilweise enthält der Pflanzensaft stark reaktive Inhaltsstoffe, die zu deutlich sichtbaren Verfärbungen in Parkettböden führen können.

Die Haftpflichtversicherung der Mieterin hat der Regulierung zugestimmt, allerdings wollten weder Mieter noch Vermieter eine Renovierung zum jetzigen Zeitpunkt durchführen lassen.

In solch einem Fall sollte mit Versicherung abgeklärt werden, ob die Renovierung zu einem späteren Zeitpunkt vorgenommen werden kann. (z.B. Auszug der Mieterin) oder man einigt sich mit der Versicherung auf die Zahlung der fiktiven Reparatur. Üblicherweise entfällt der Anspruch auf die Erstattung der MwSt.

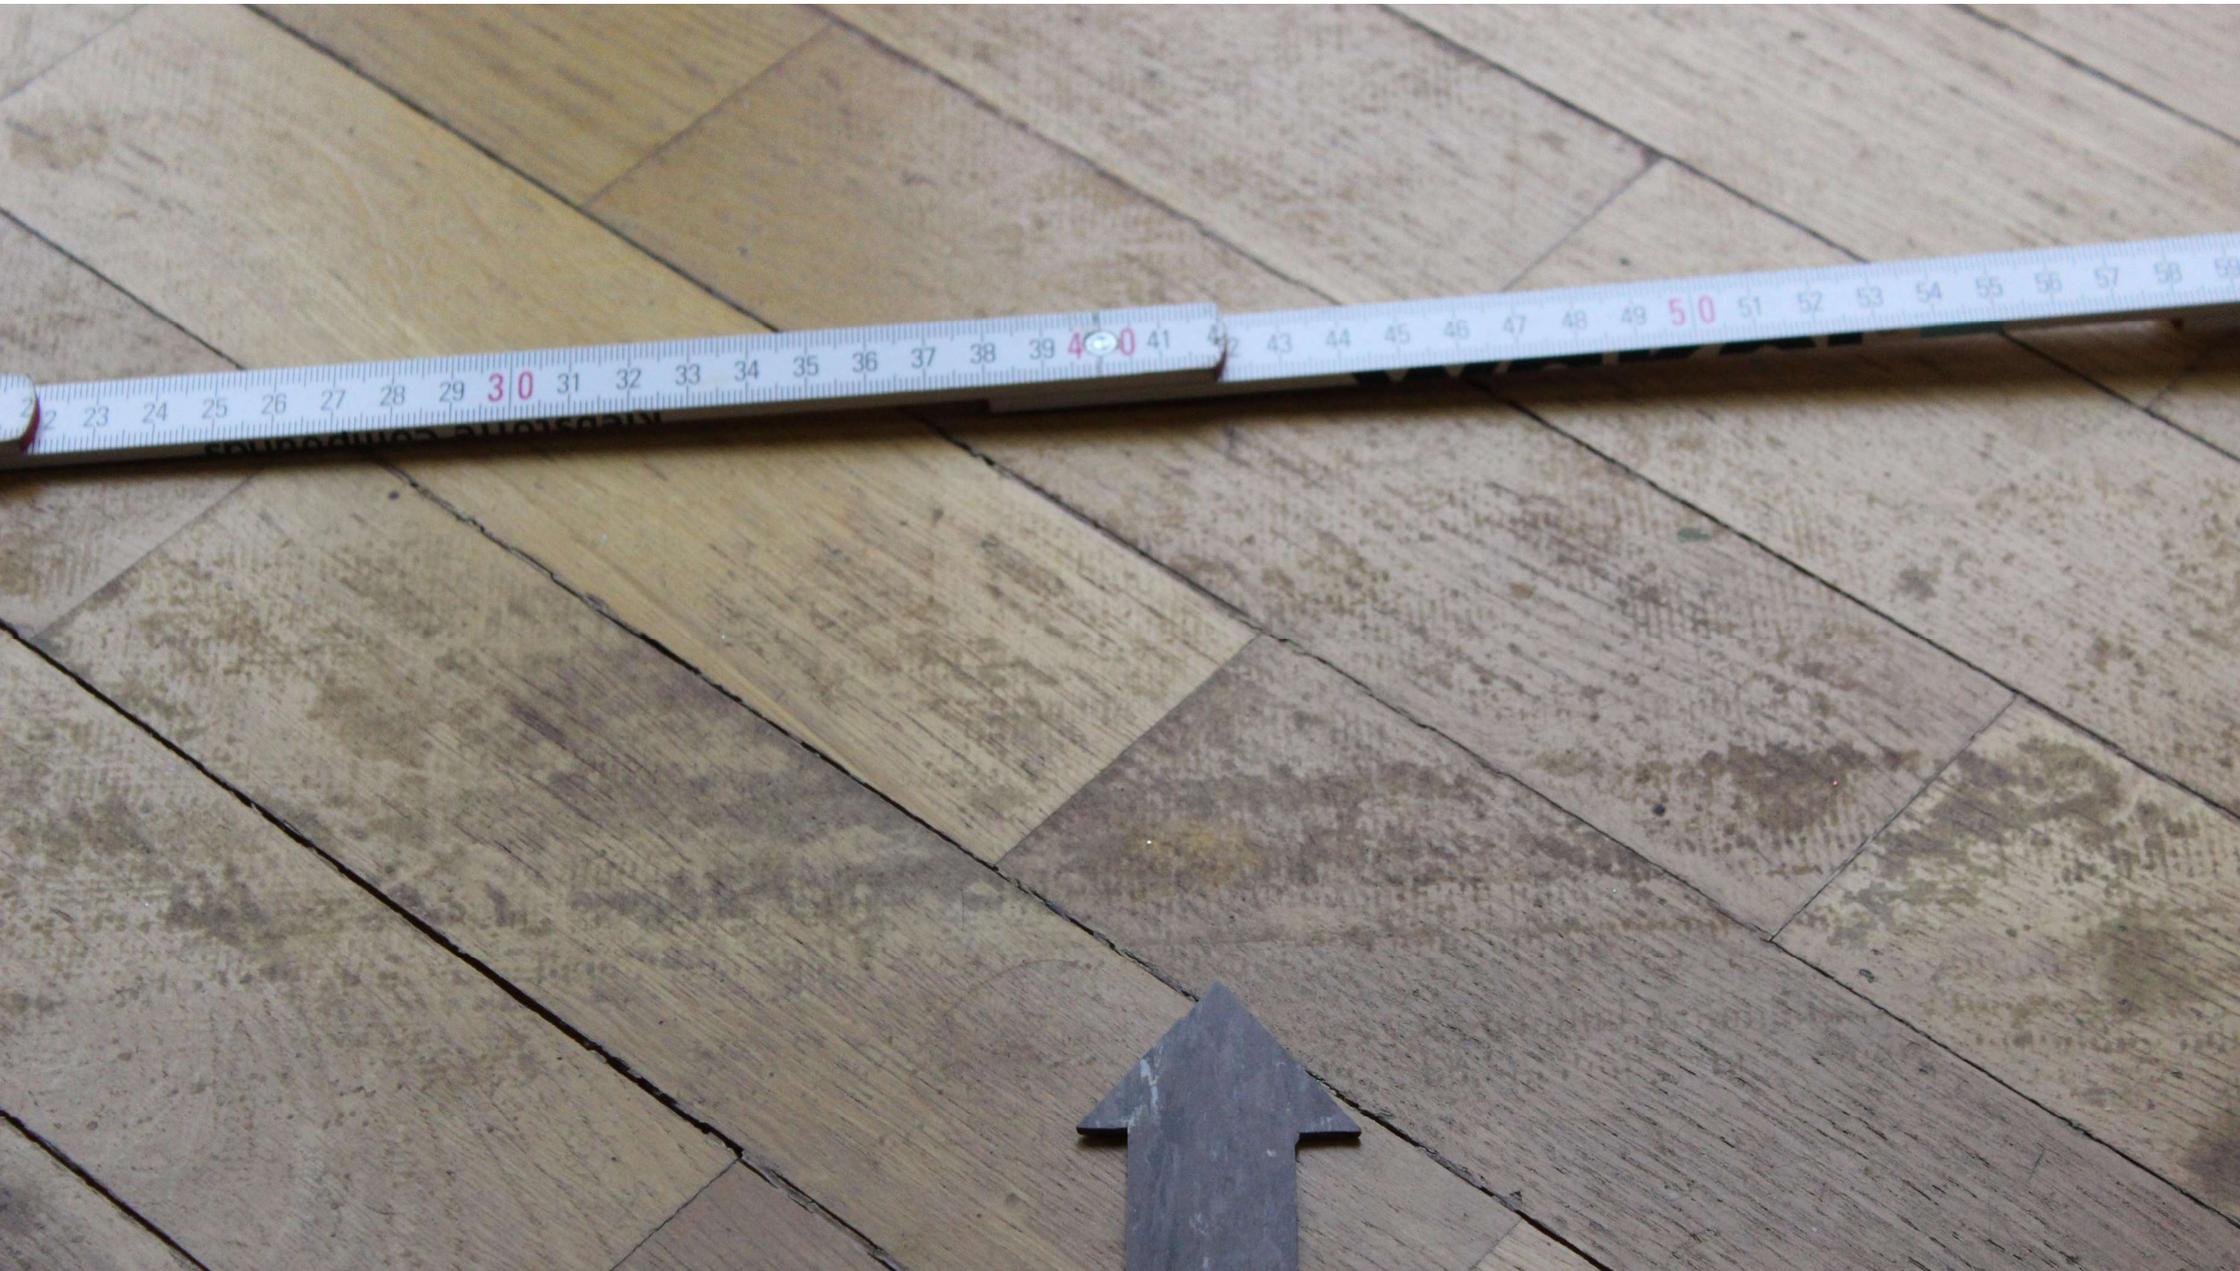
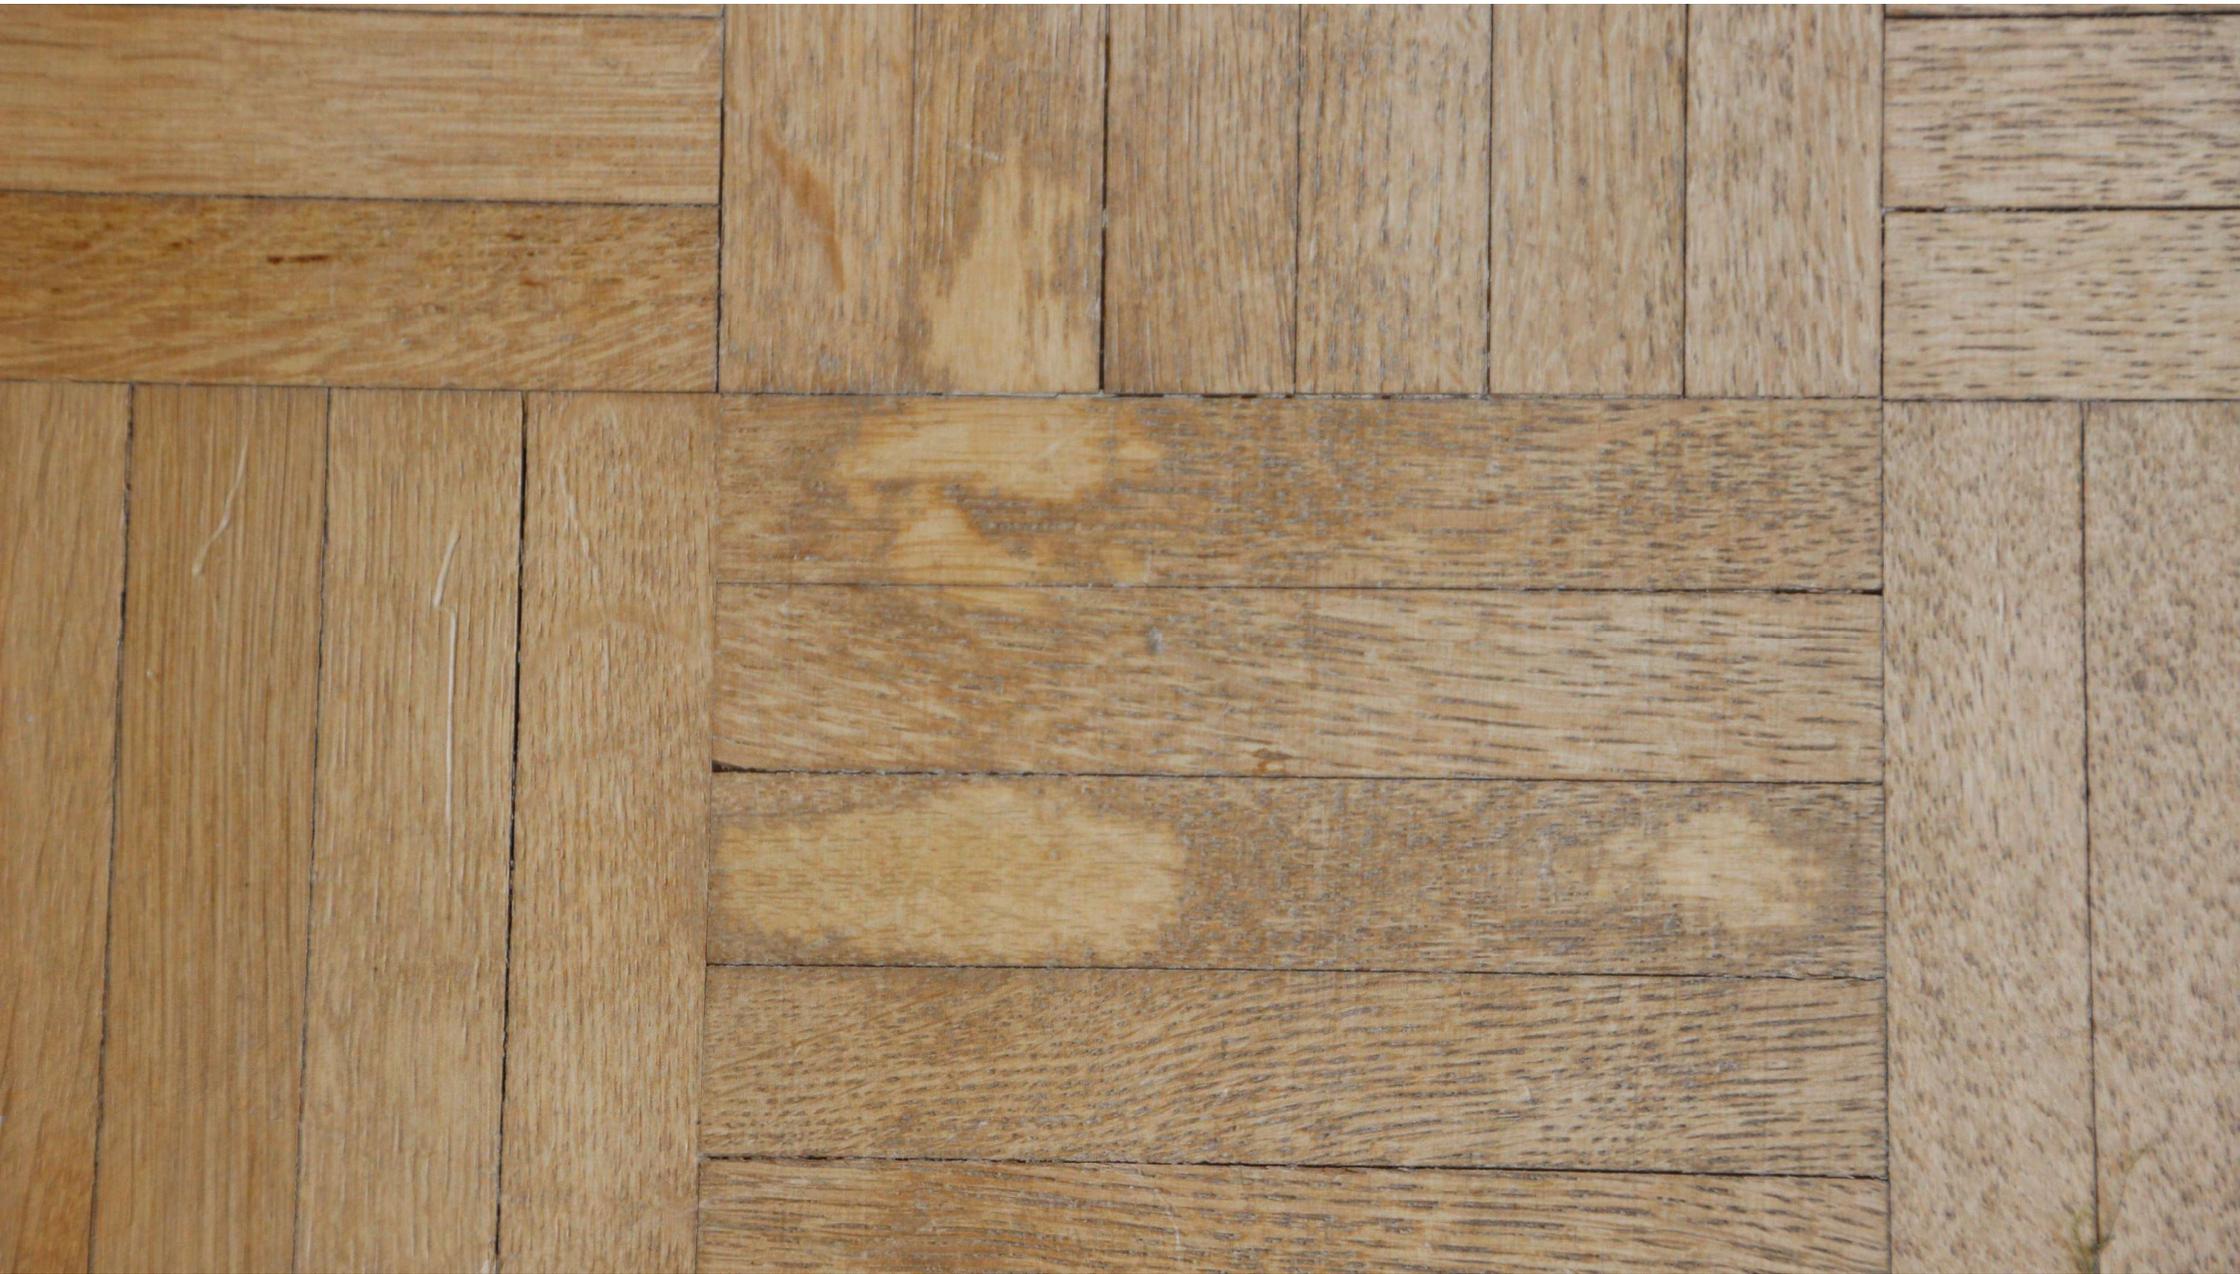
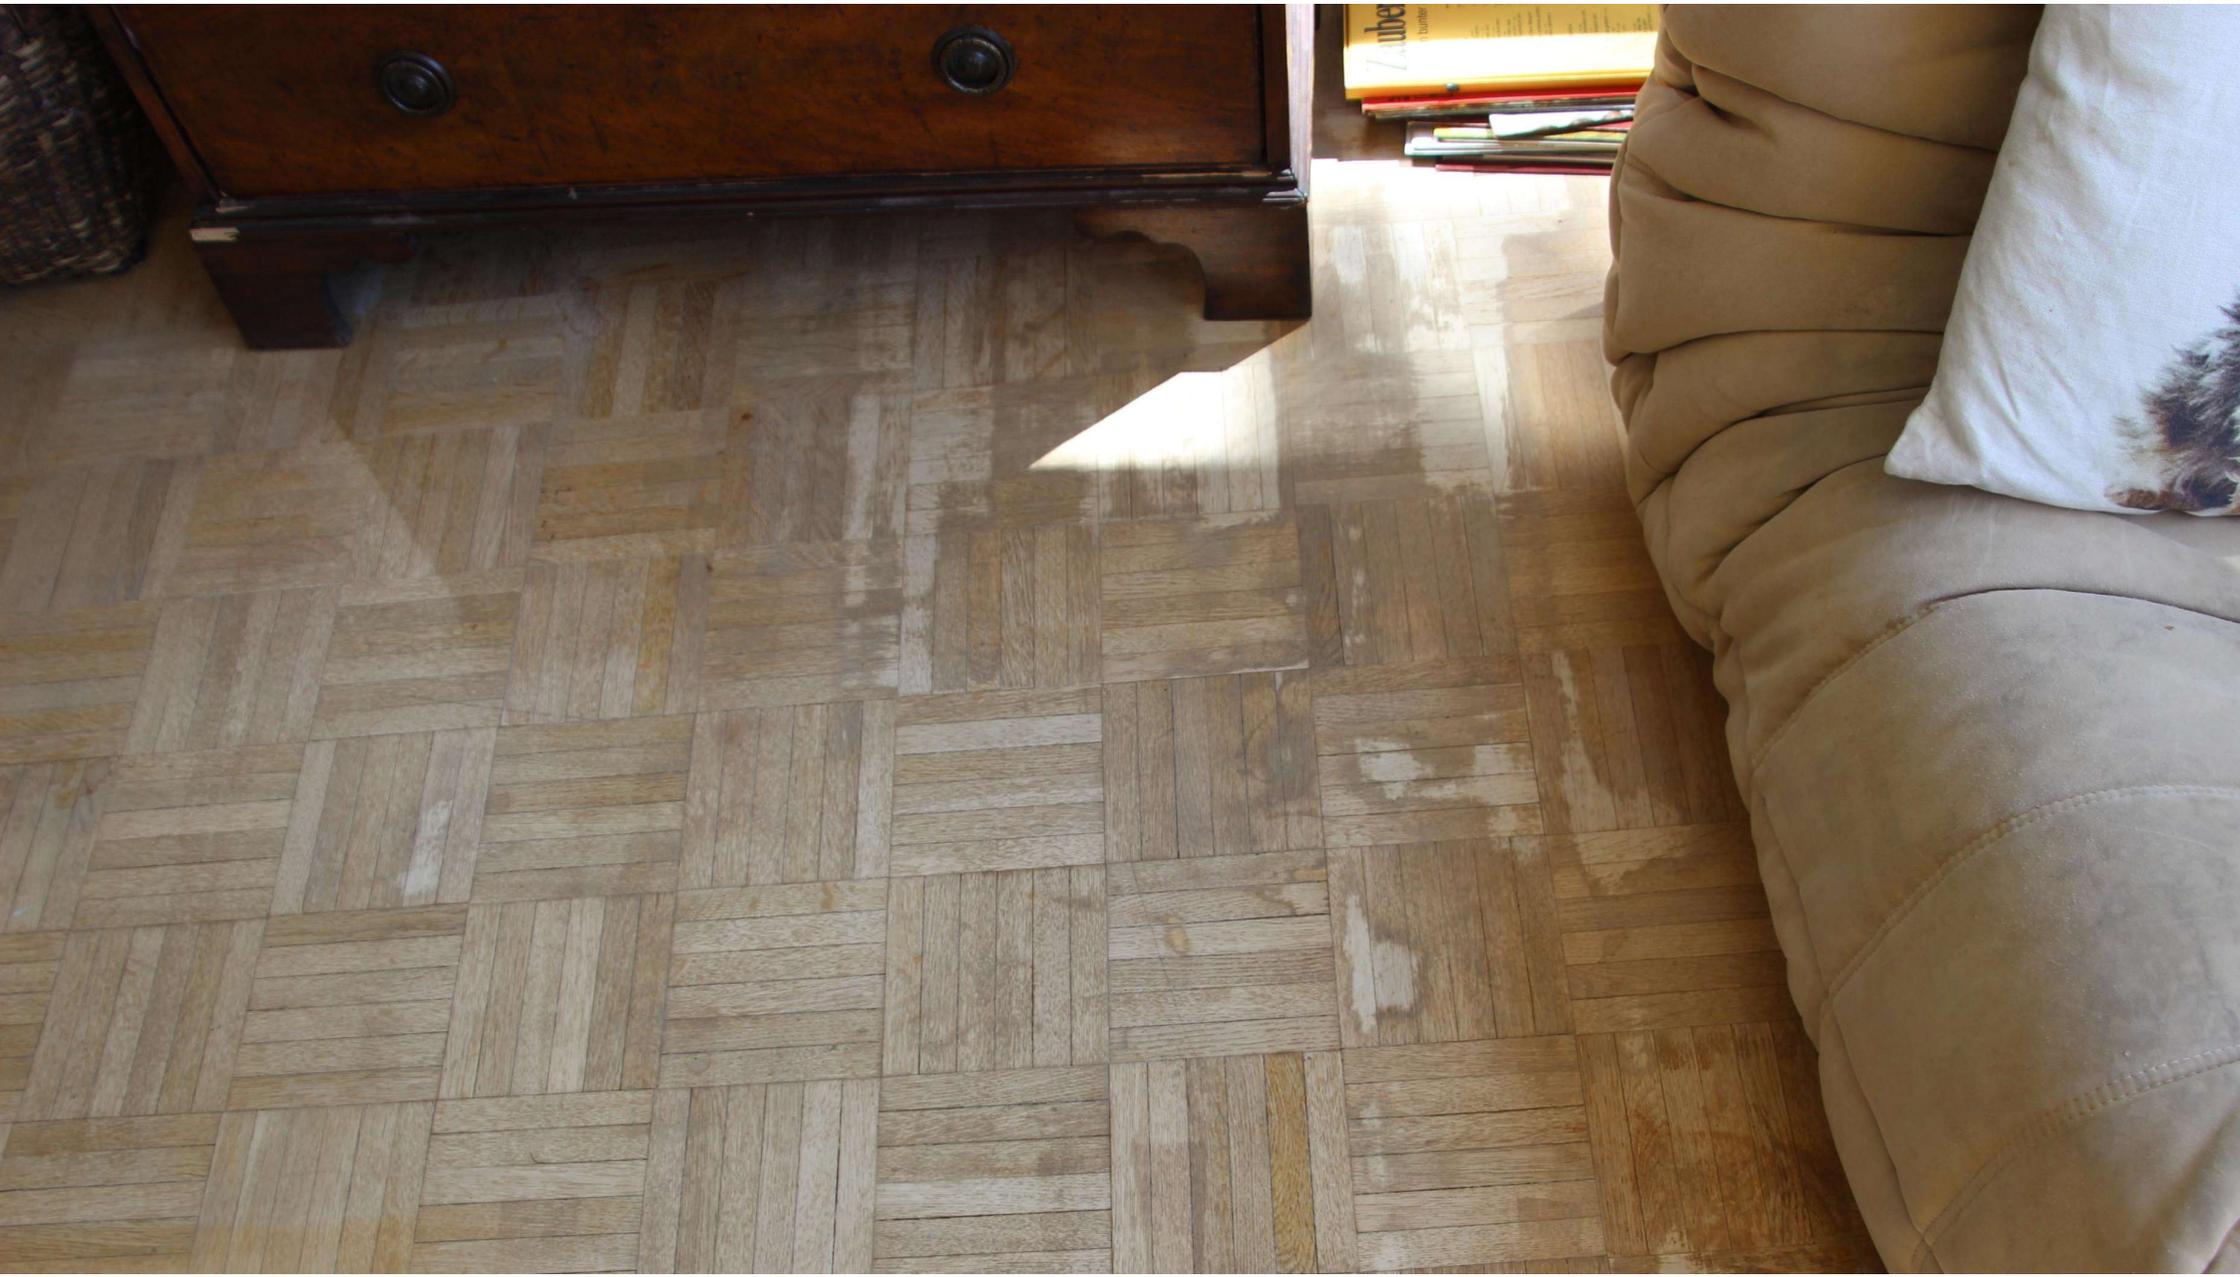
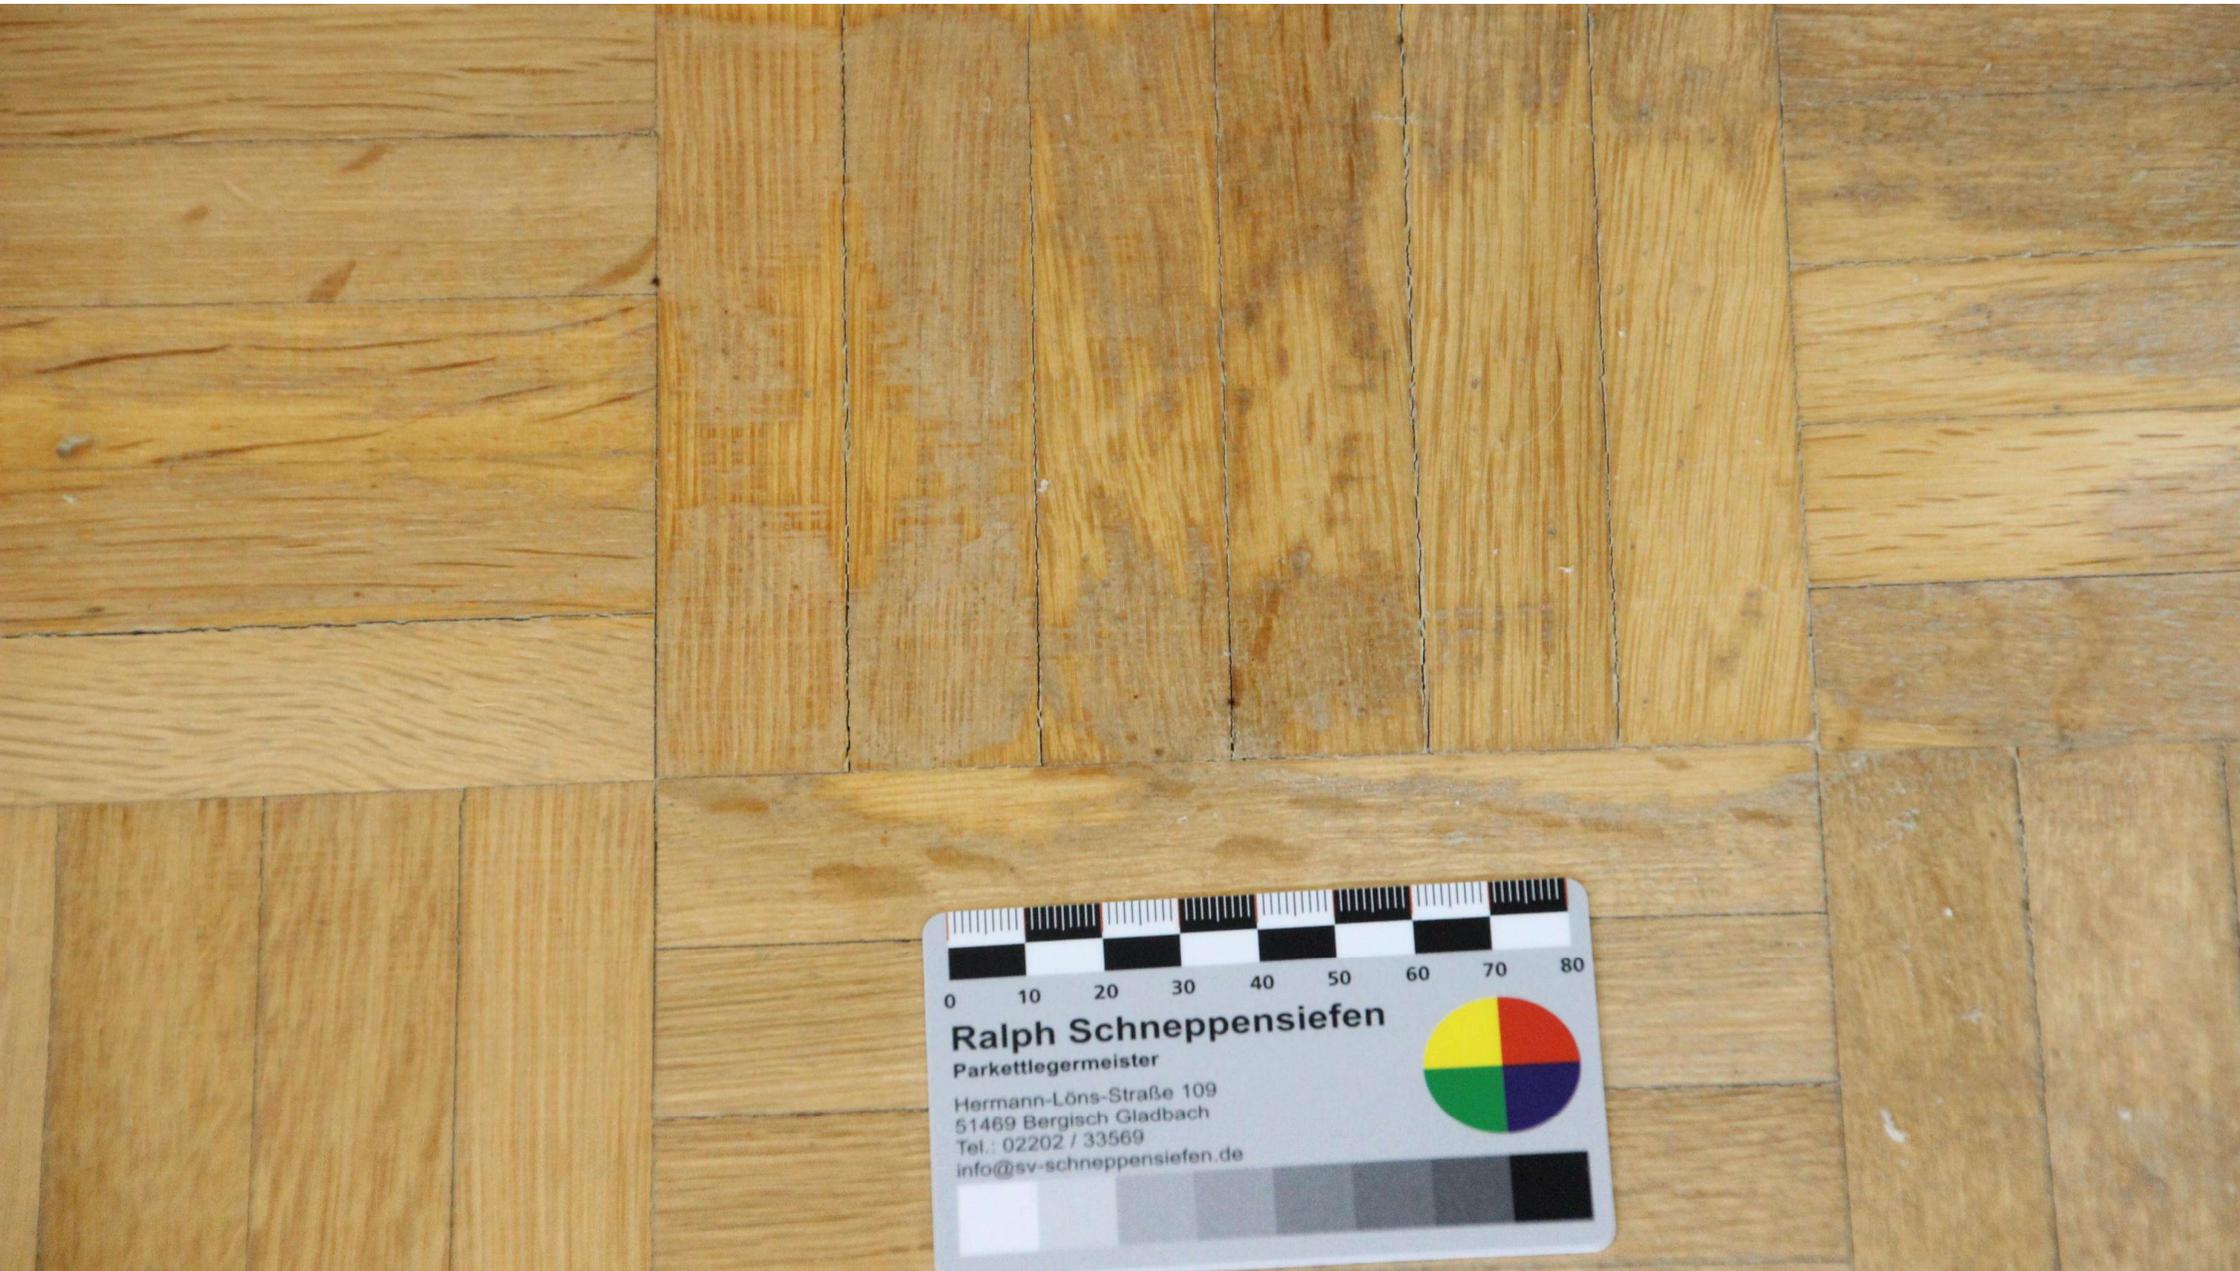
LEBENSDAUER EINER PARKETTOBERFLÄCHE

Ein Mieter zieht nach 25 Jahren Mietzeit aus, es verbleiben verschiedene Schadenbilder am Parkettfußboden:

Wassertropfen an der Terrassentüre

Anhaftungen / Rückstände eines aufgelegten Teppichs

Verfärbungen eines Lampenstandfußes

Die Wassertropfen werden nach einer so langen Nutzung als gebrauchszübliche Erscheinung bewertet. Die Anhaftungen des Teppichs und die Verfärbungen durch den Lampenfuß werden als Beschädigung angesehen. Der Haftpflichtversicherer erkennt den Schaden an, nimmt aber einen 100 % Anzug „Neu für Alt“ vor, da der Boden schon längst hätte geschliffen werden müssen. Eine Parkettoberfläche hat üblicherweise eine Lebenserwartung von 12 bis 15 Jahren. Nach Ablauf dieser Zeit, ist es Sache des Vermieters, den Parkettboden zu renovieren.
