SCHÄDEN AN BODENBELÄGEN & PARKETT IN MIETOBJEKTEN

Typische Streitfälle

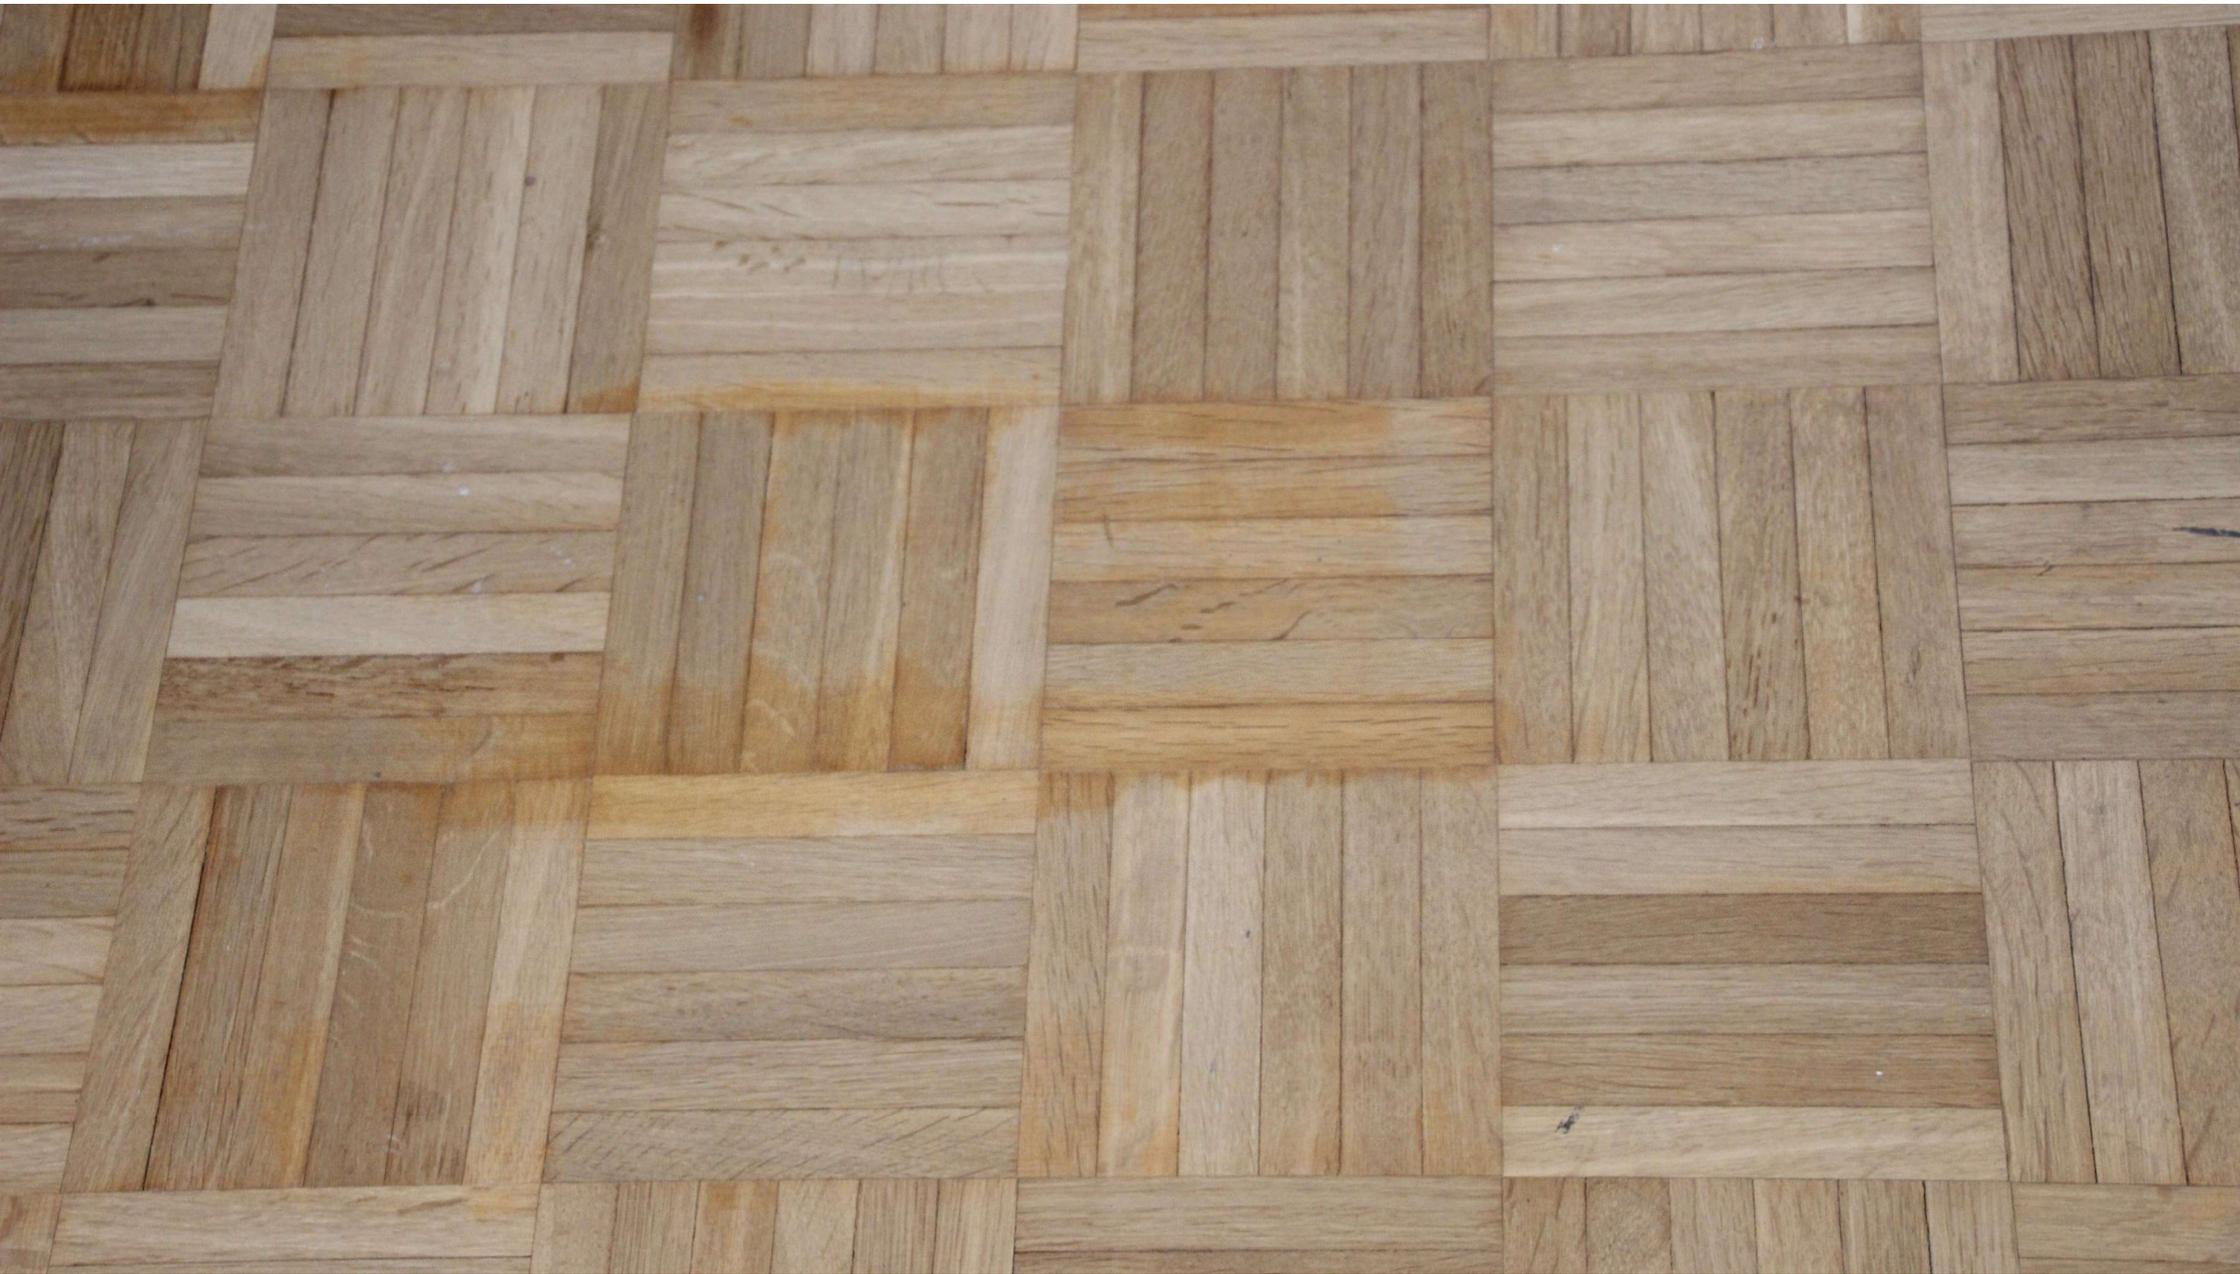
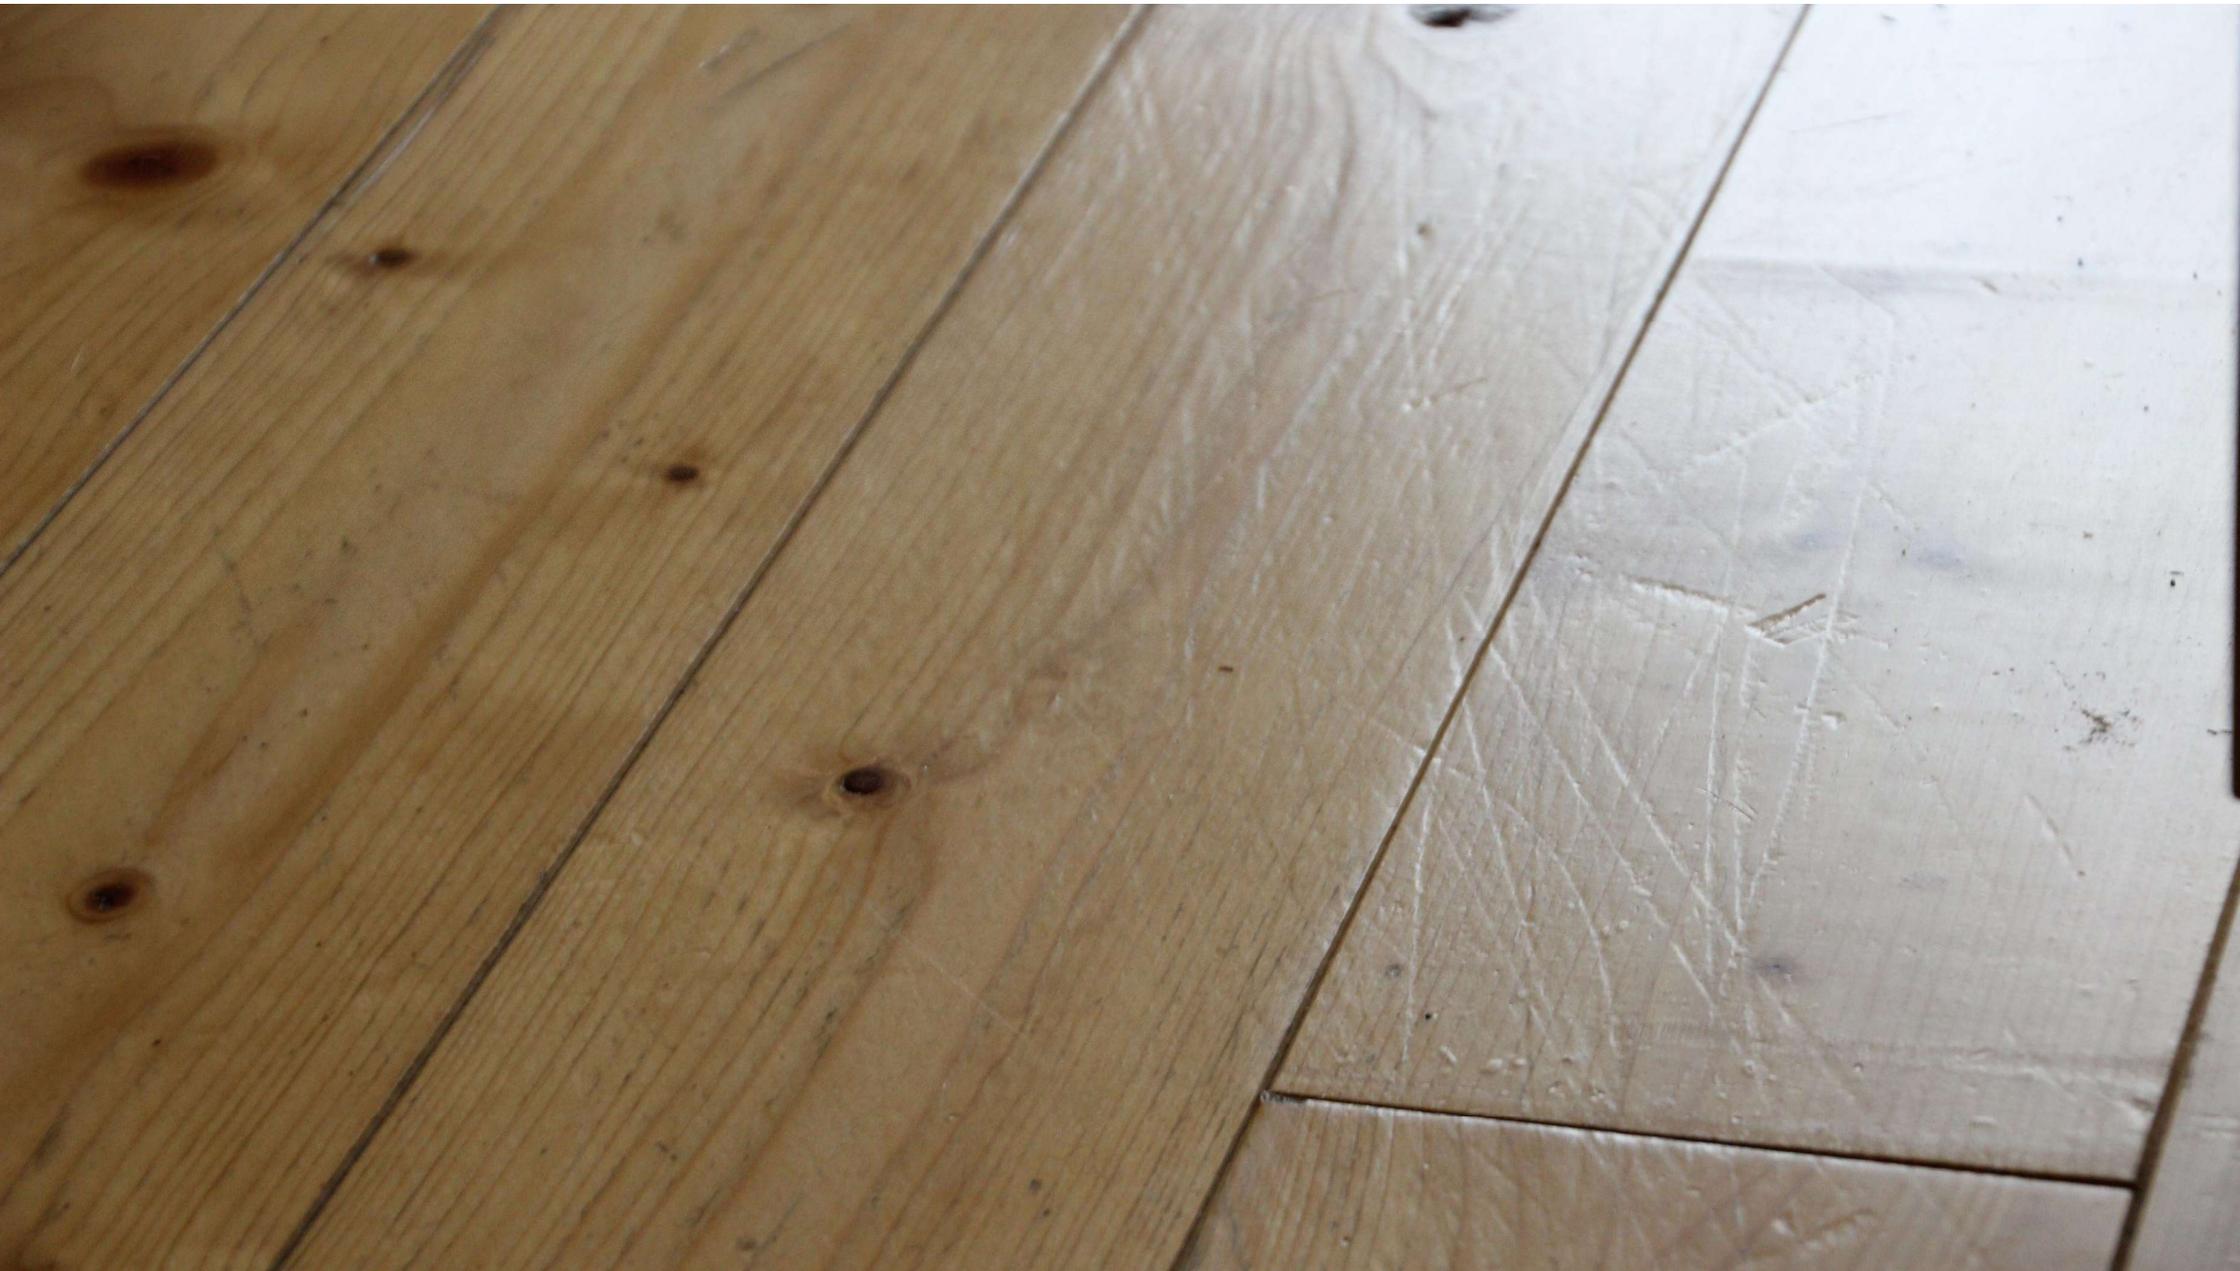
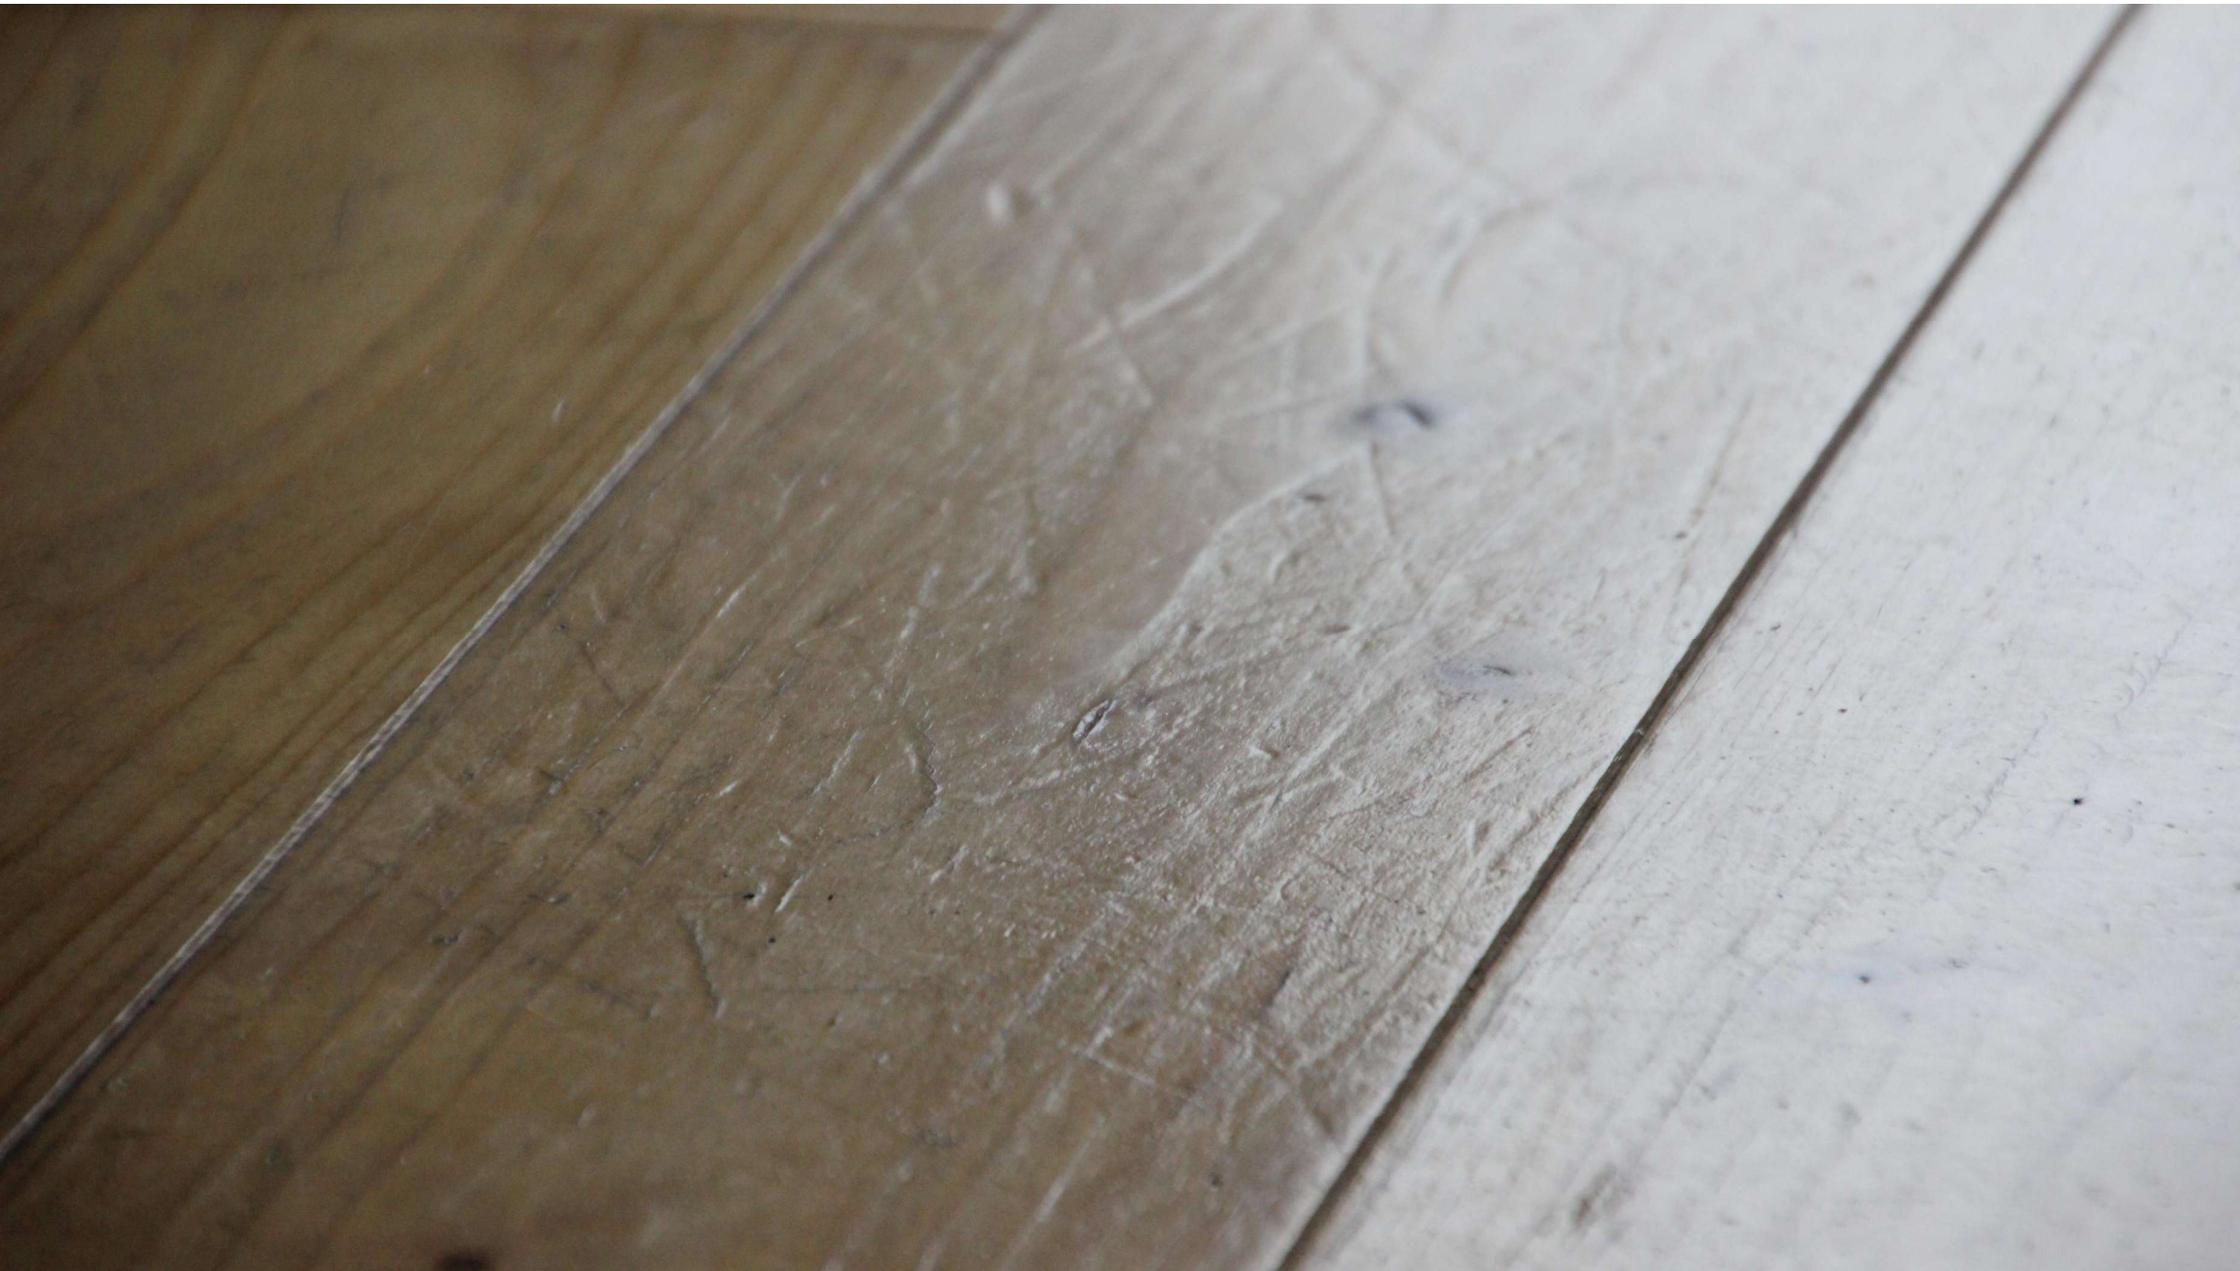
FAST SCHON GROB FAHRLÄSSIG

Bei Einzug wird der Parkettboden abgeschliffen und neu lackiert. Nach 16 Monaten zieht der Mieter wieder aus. Der Parkettlack ist extrem verschlissen, es liegt zu 80% der Fläche das rohe Holz vor.

Hier handelt es sich um einen unsachgemäßen Gebrauch, leider lag keine Versicherung des Mieters vor. (Haftpflichtschaden)
