SCHÄDEN AN BODENBELÄGEN & PARKETT IN MIETOBJEKTEN

Typische Streitfälle

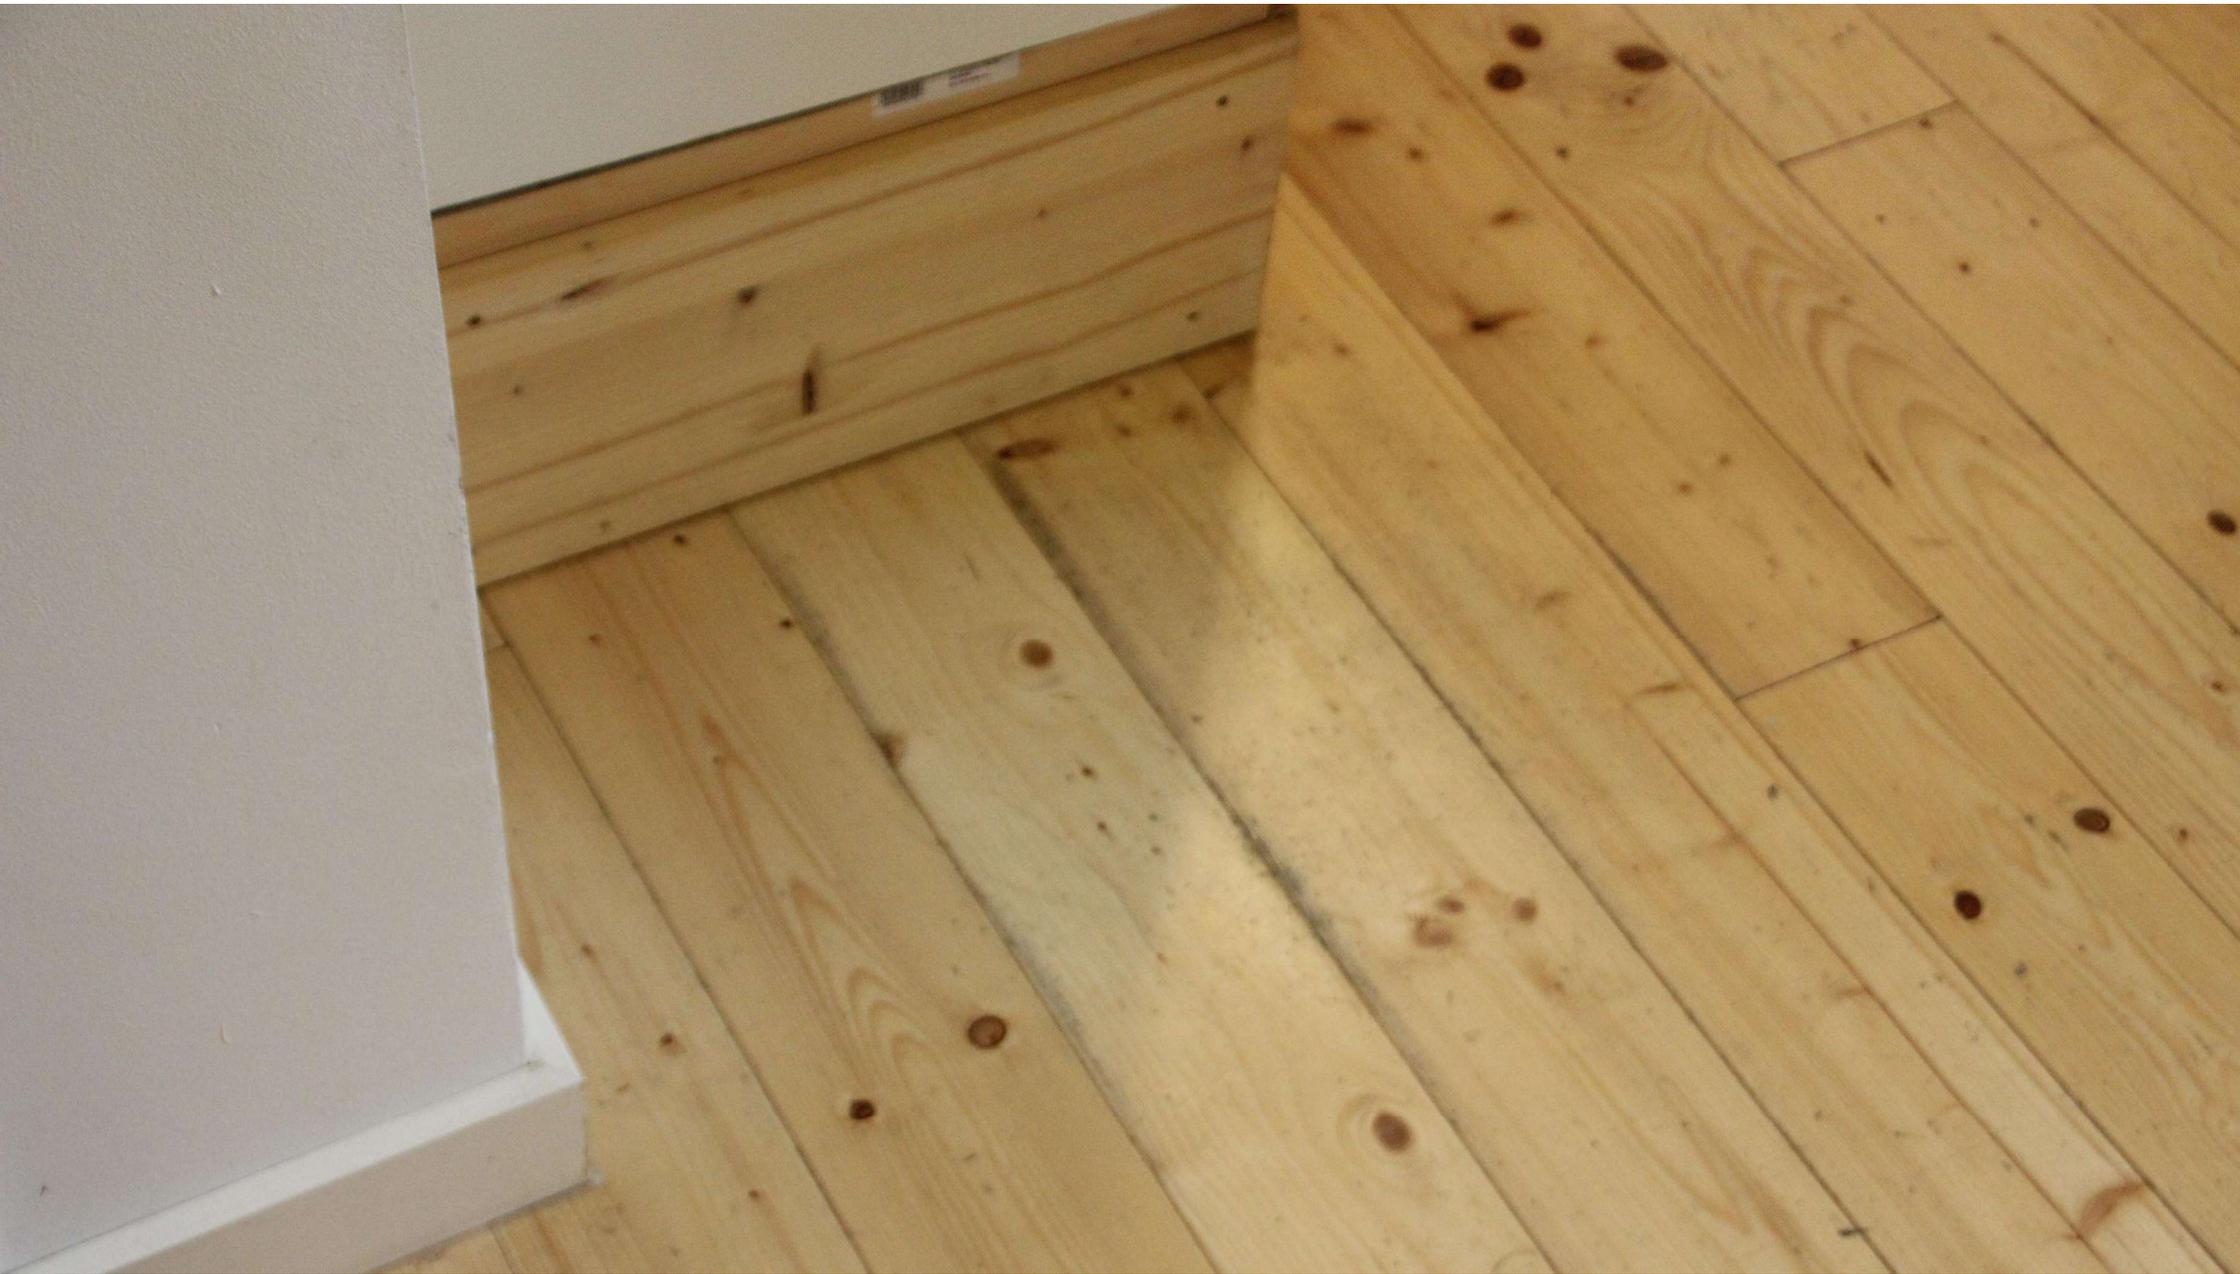
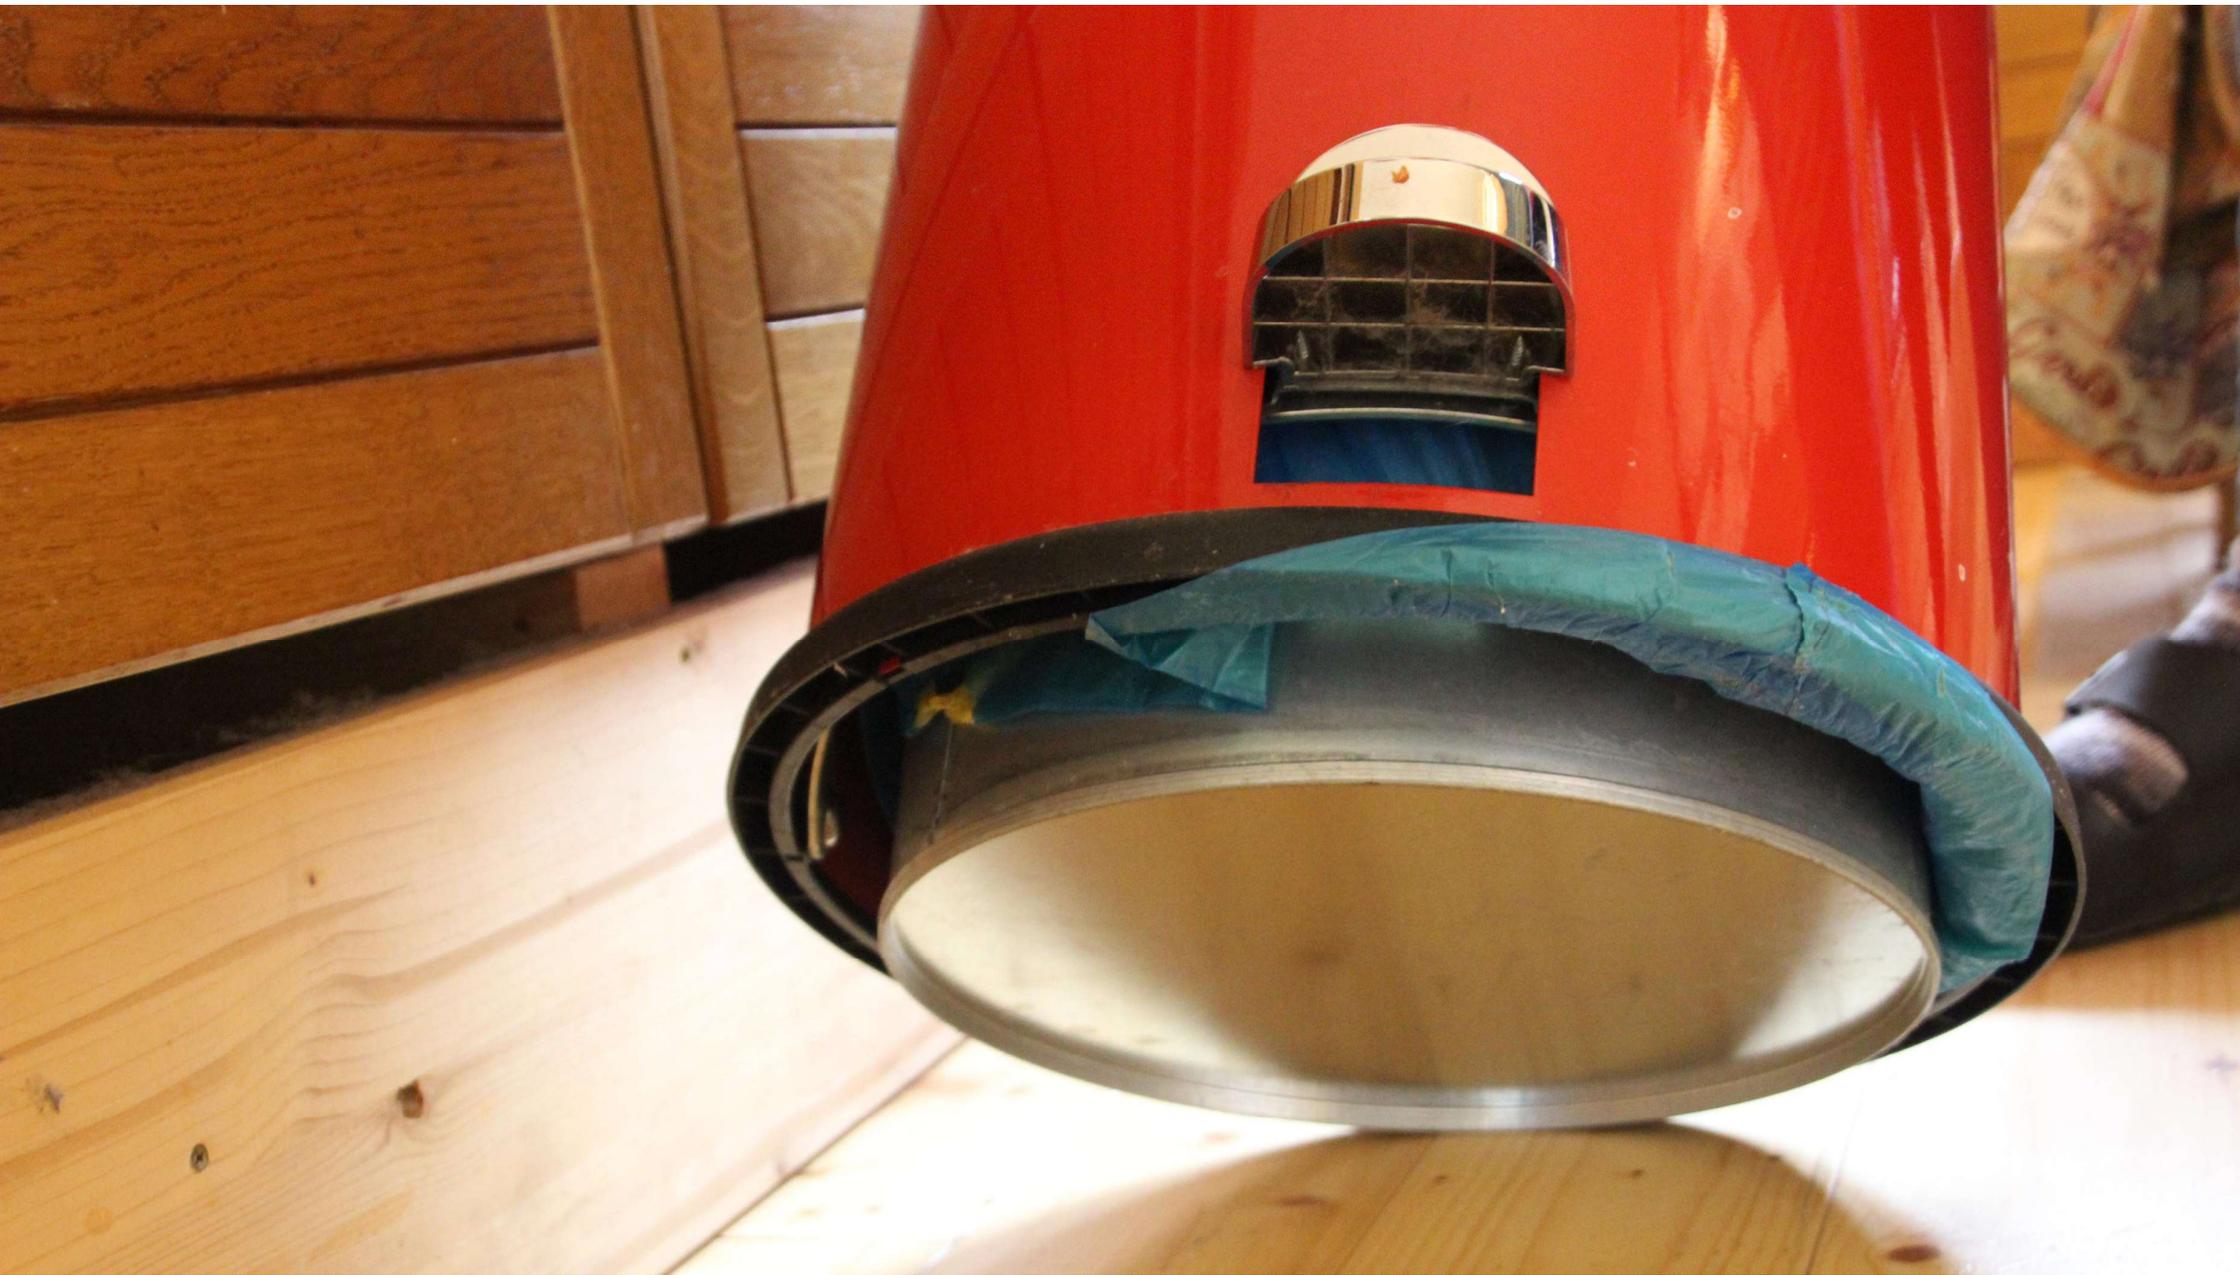
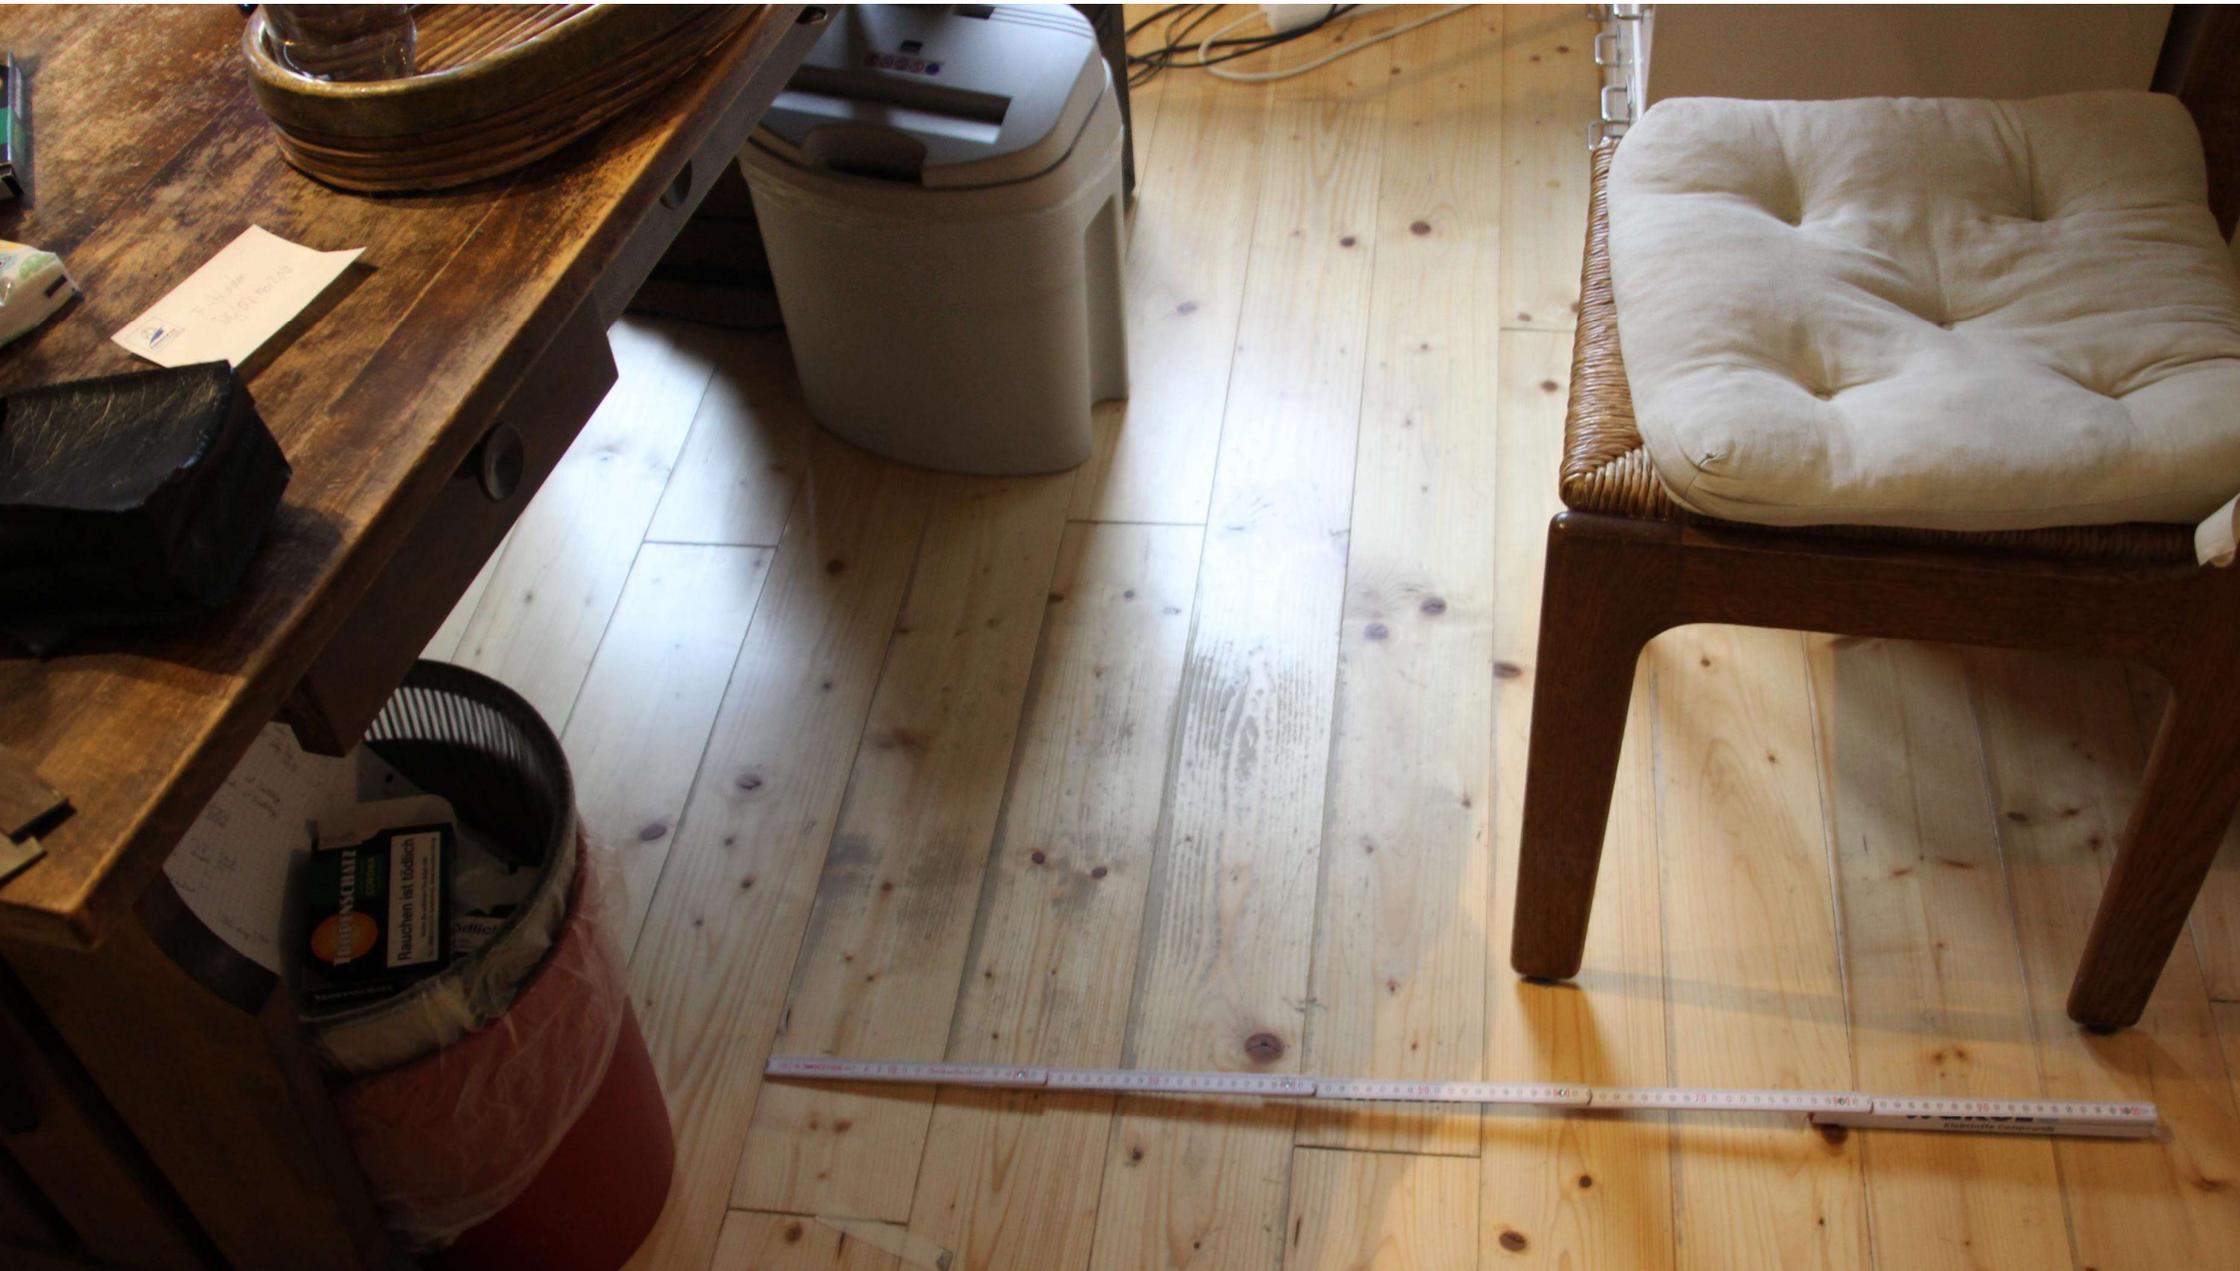
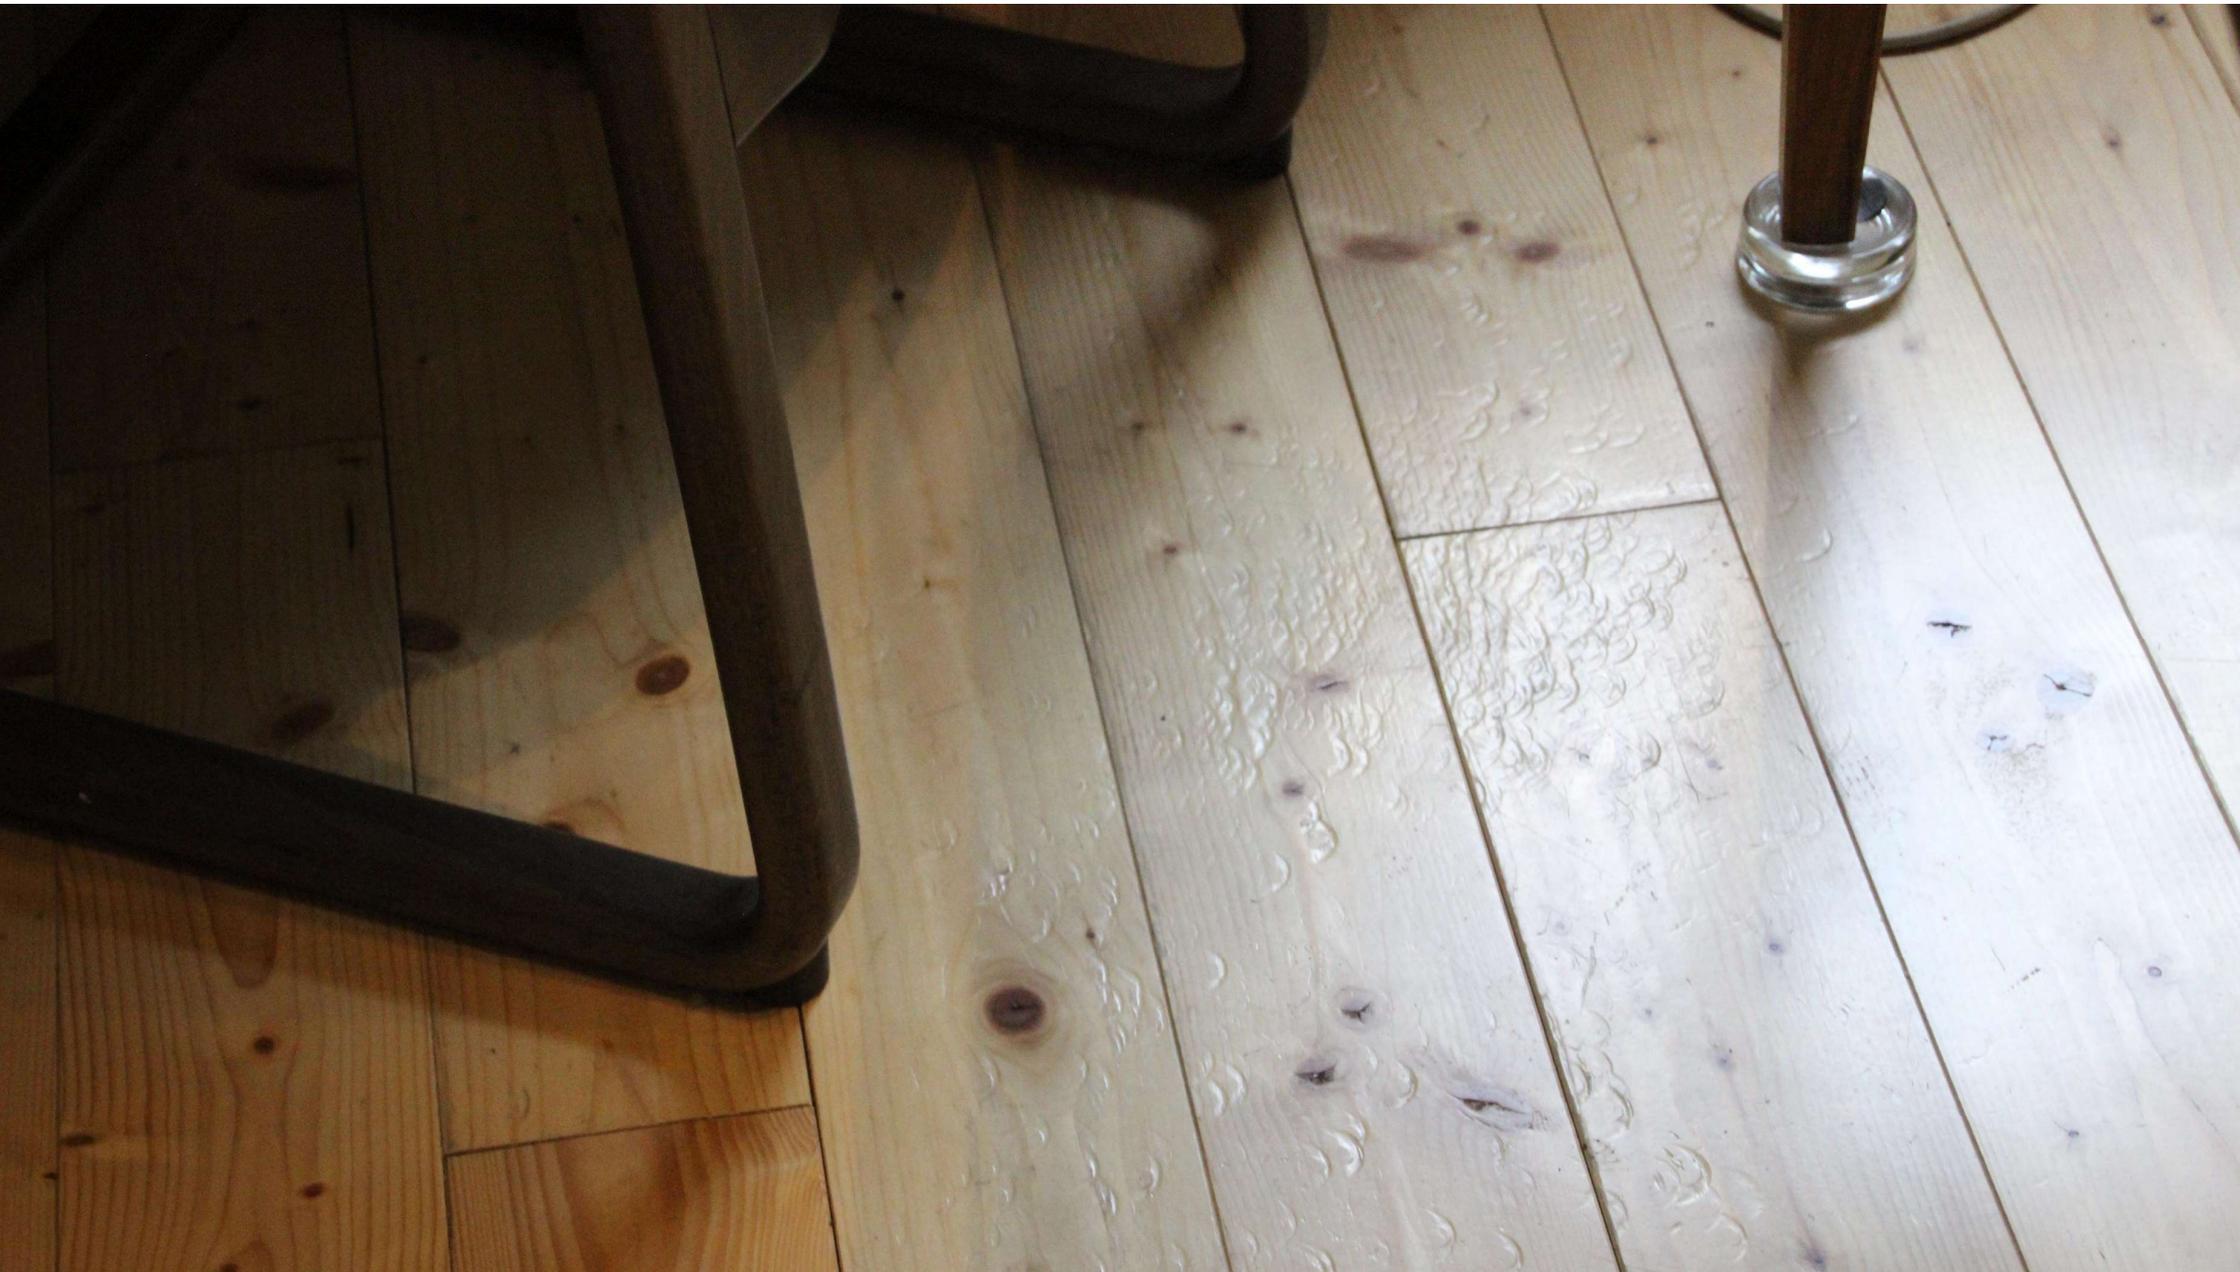
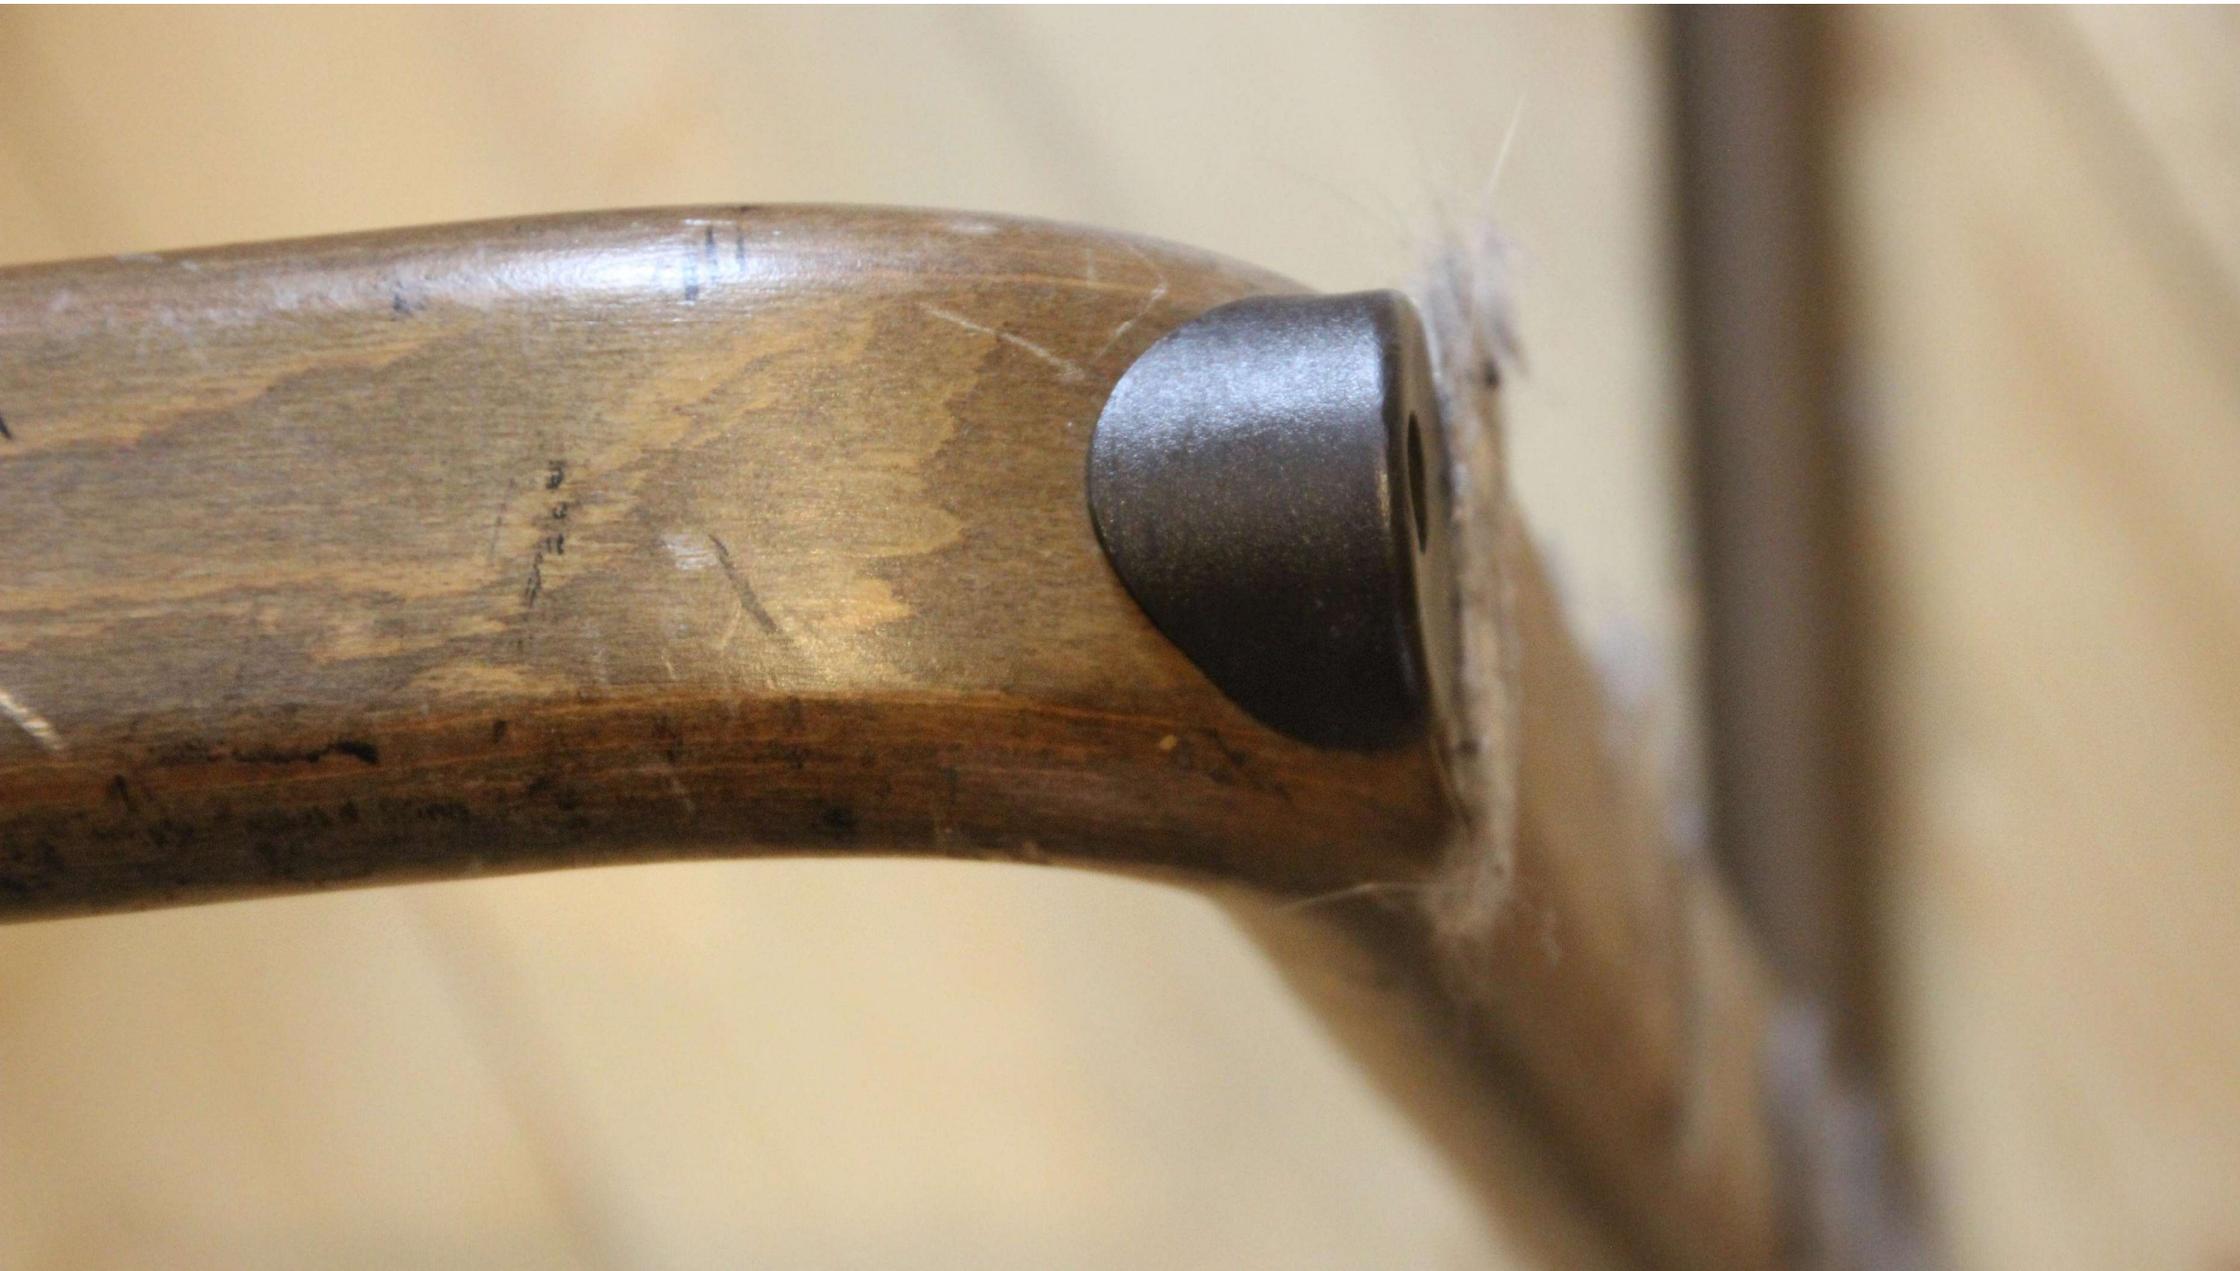
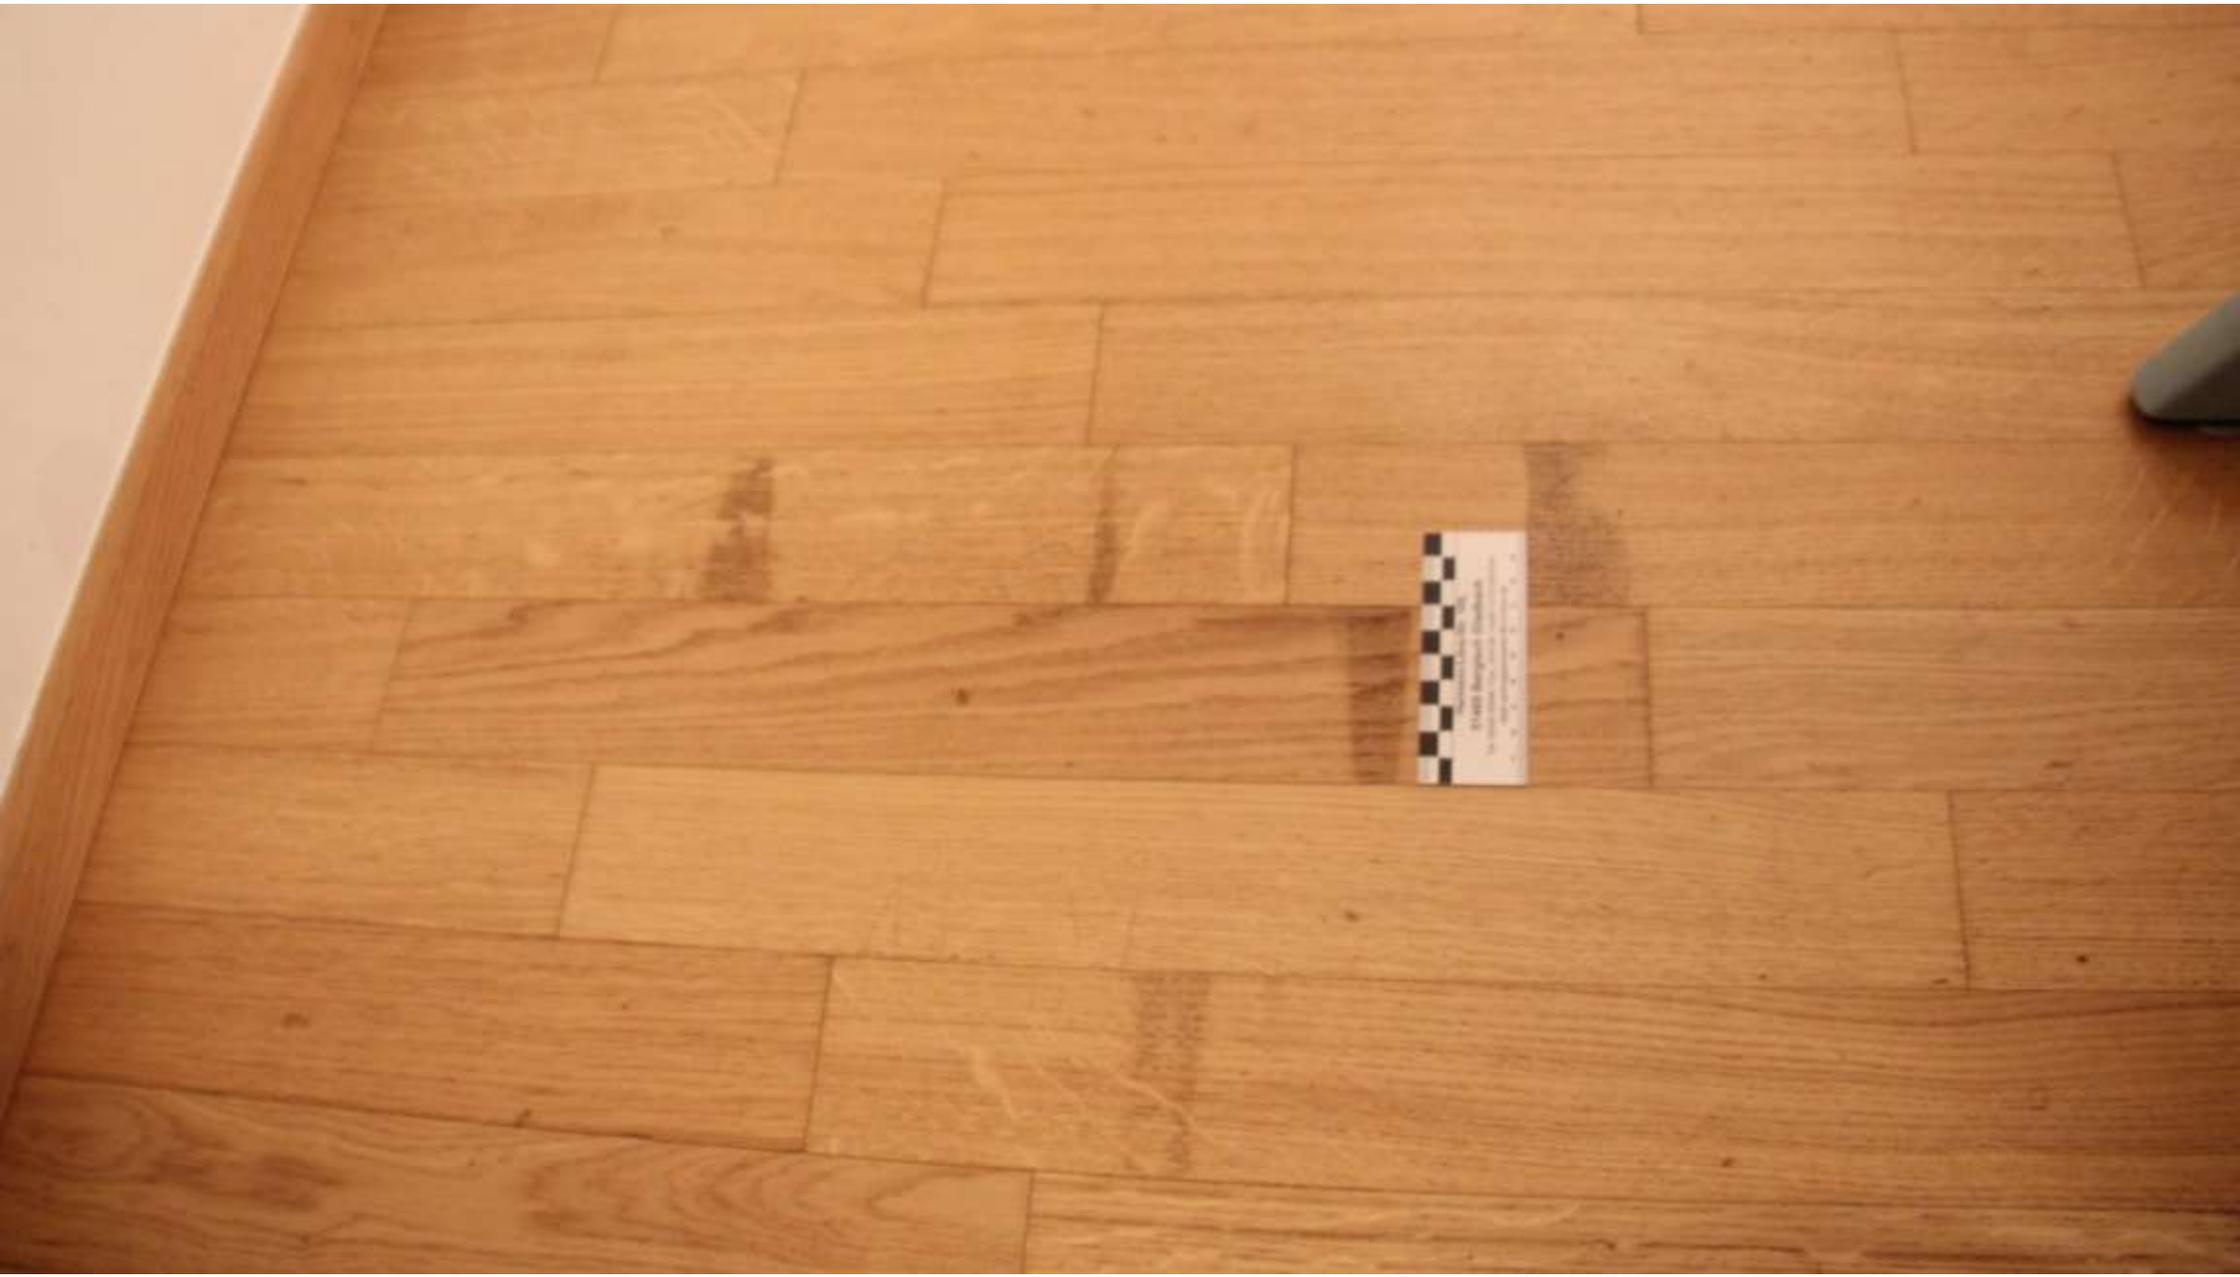
UNSACHGEMÄßER GEBRAUCH EINES FICHTE- DIELENBODENS:

- Mechanische Beanspruchung der Holzoberfläche
- Verschieben eines Metalleimers auf dem Parkettlack
- Am Arbeitsplatz keine Stuhlgleiter, keine Schutzunterlage.
- Nicht bestimmungsgemäßer Gebrauch, Nutzung als Homeoffice Vollzeit
- Kippen mit ungeeigneten Möbelfüßen auf dem Dielenboden

Ein klassischer Haftpflichtschaden. Es handelt sich nicht mehr um normale Gebrauchsspuren, sondern um Beschädigungen.
