SCHÄDEN AN BODENBELÄGEN & PARKETT IN MIETOBJEKTEN

Typische Streitfälle

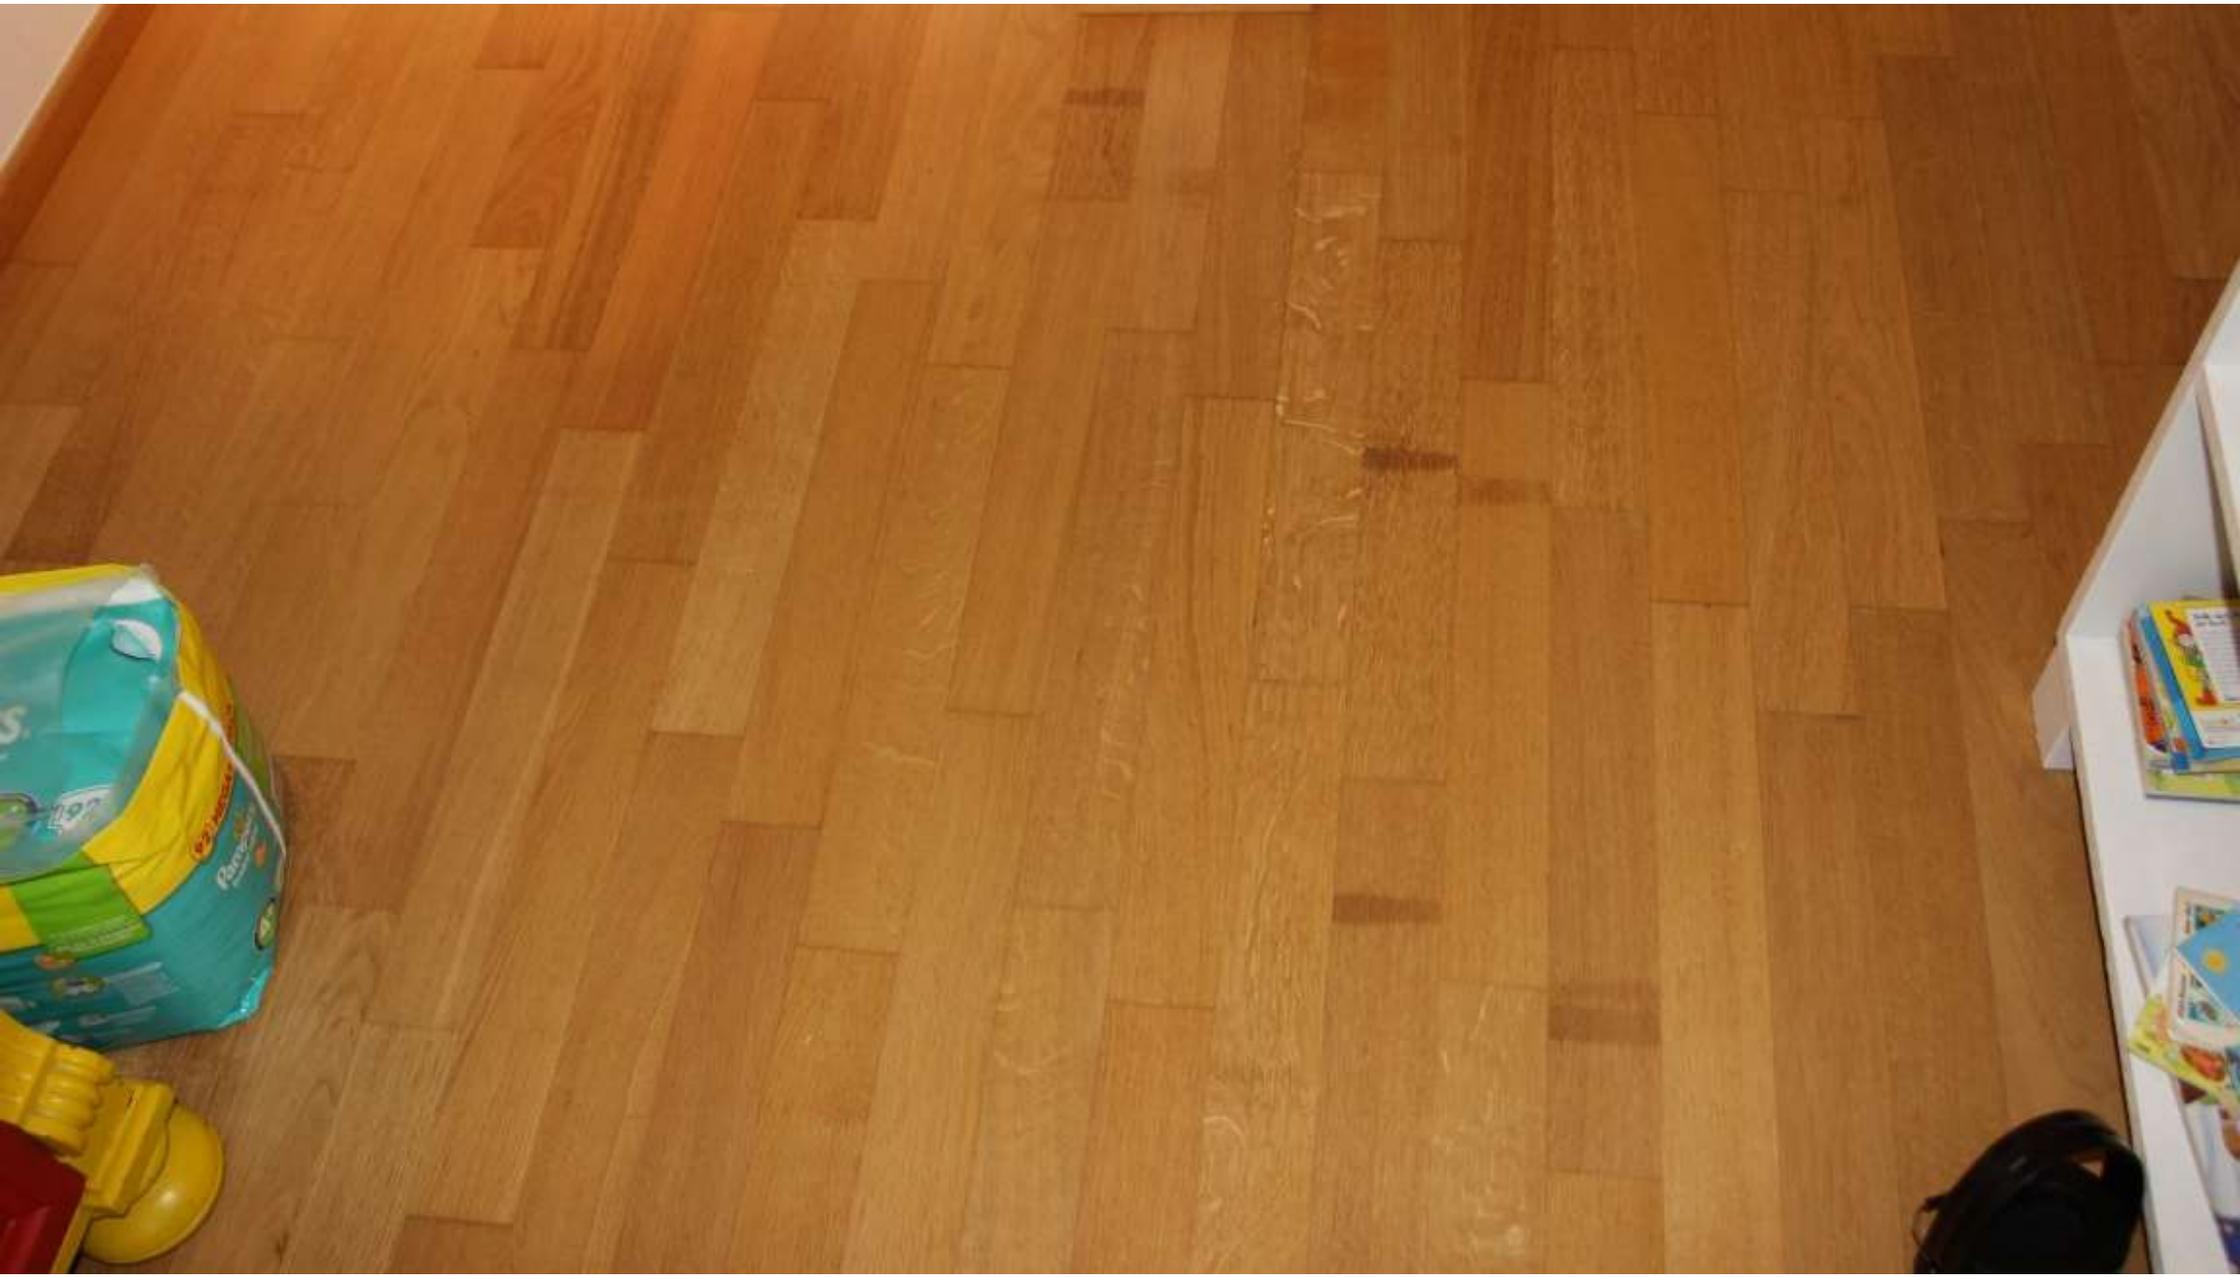
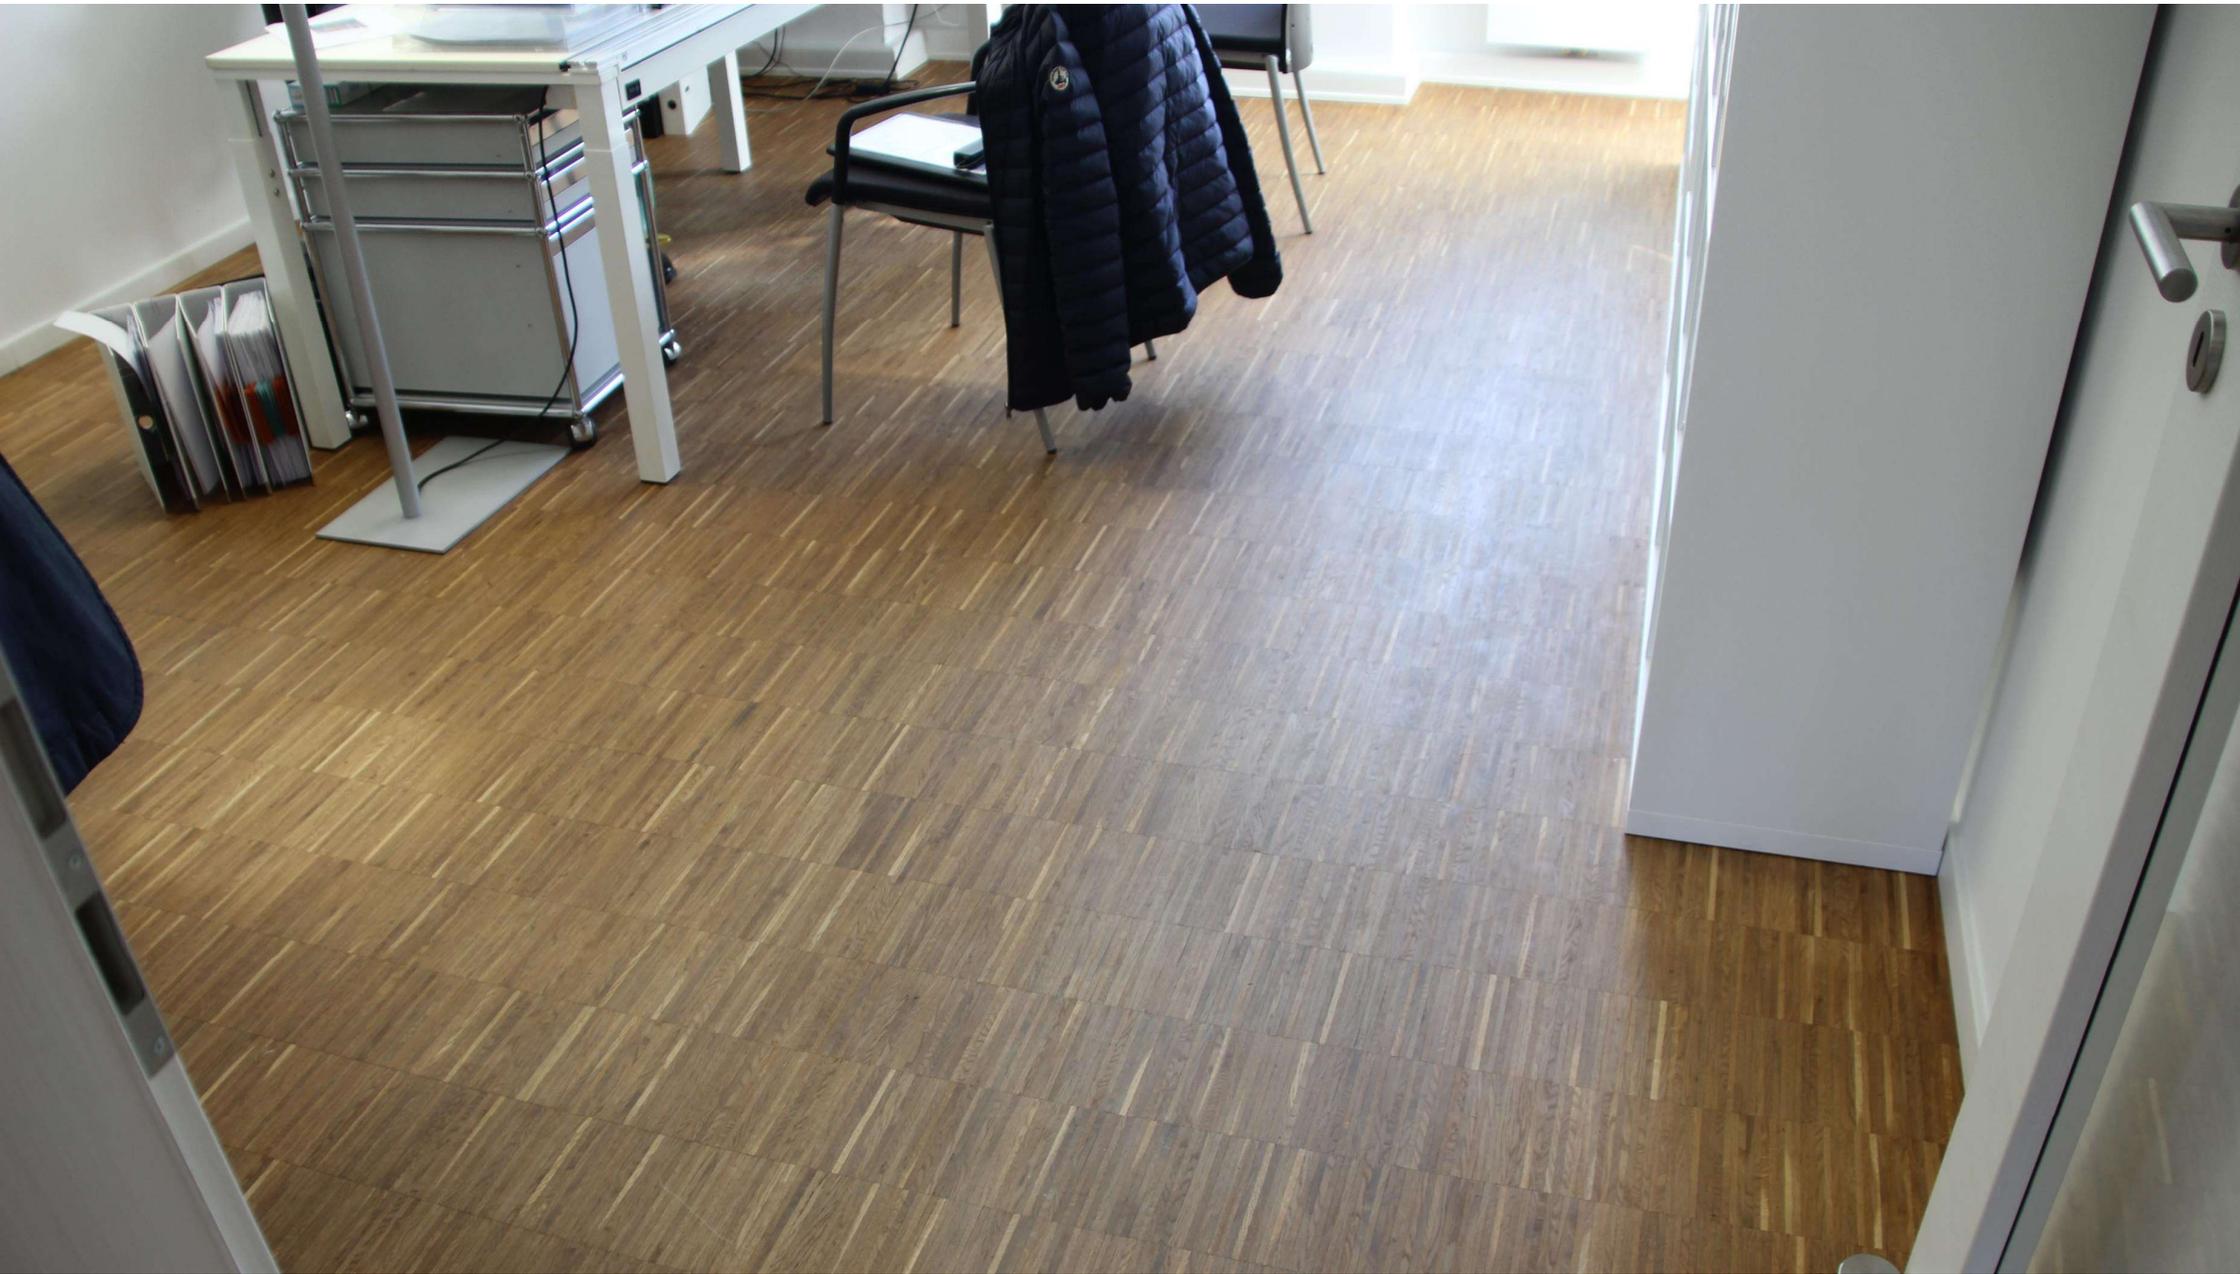
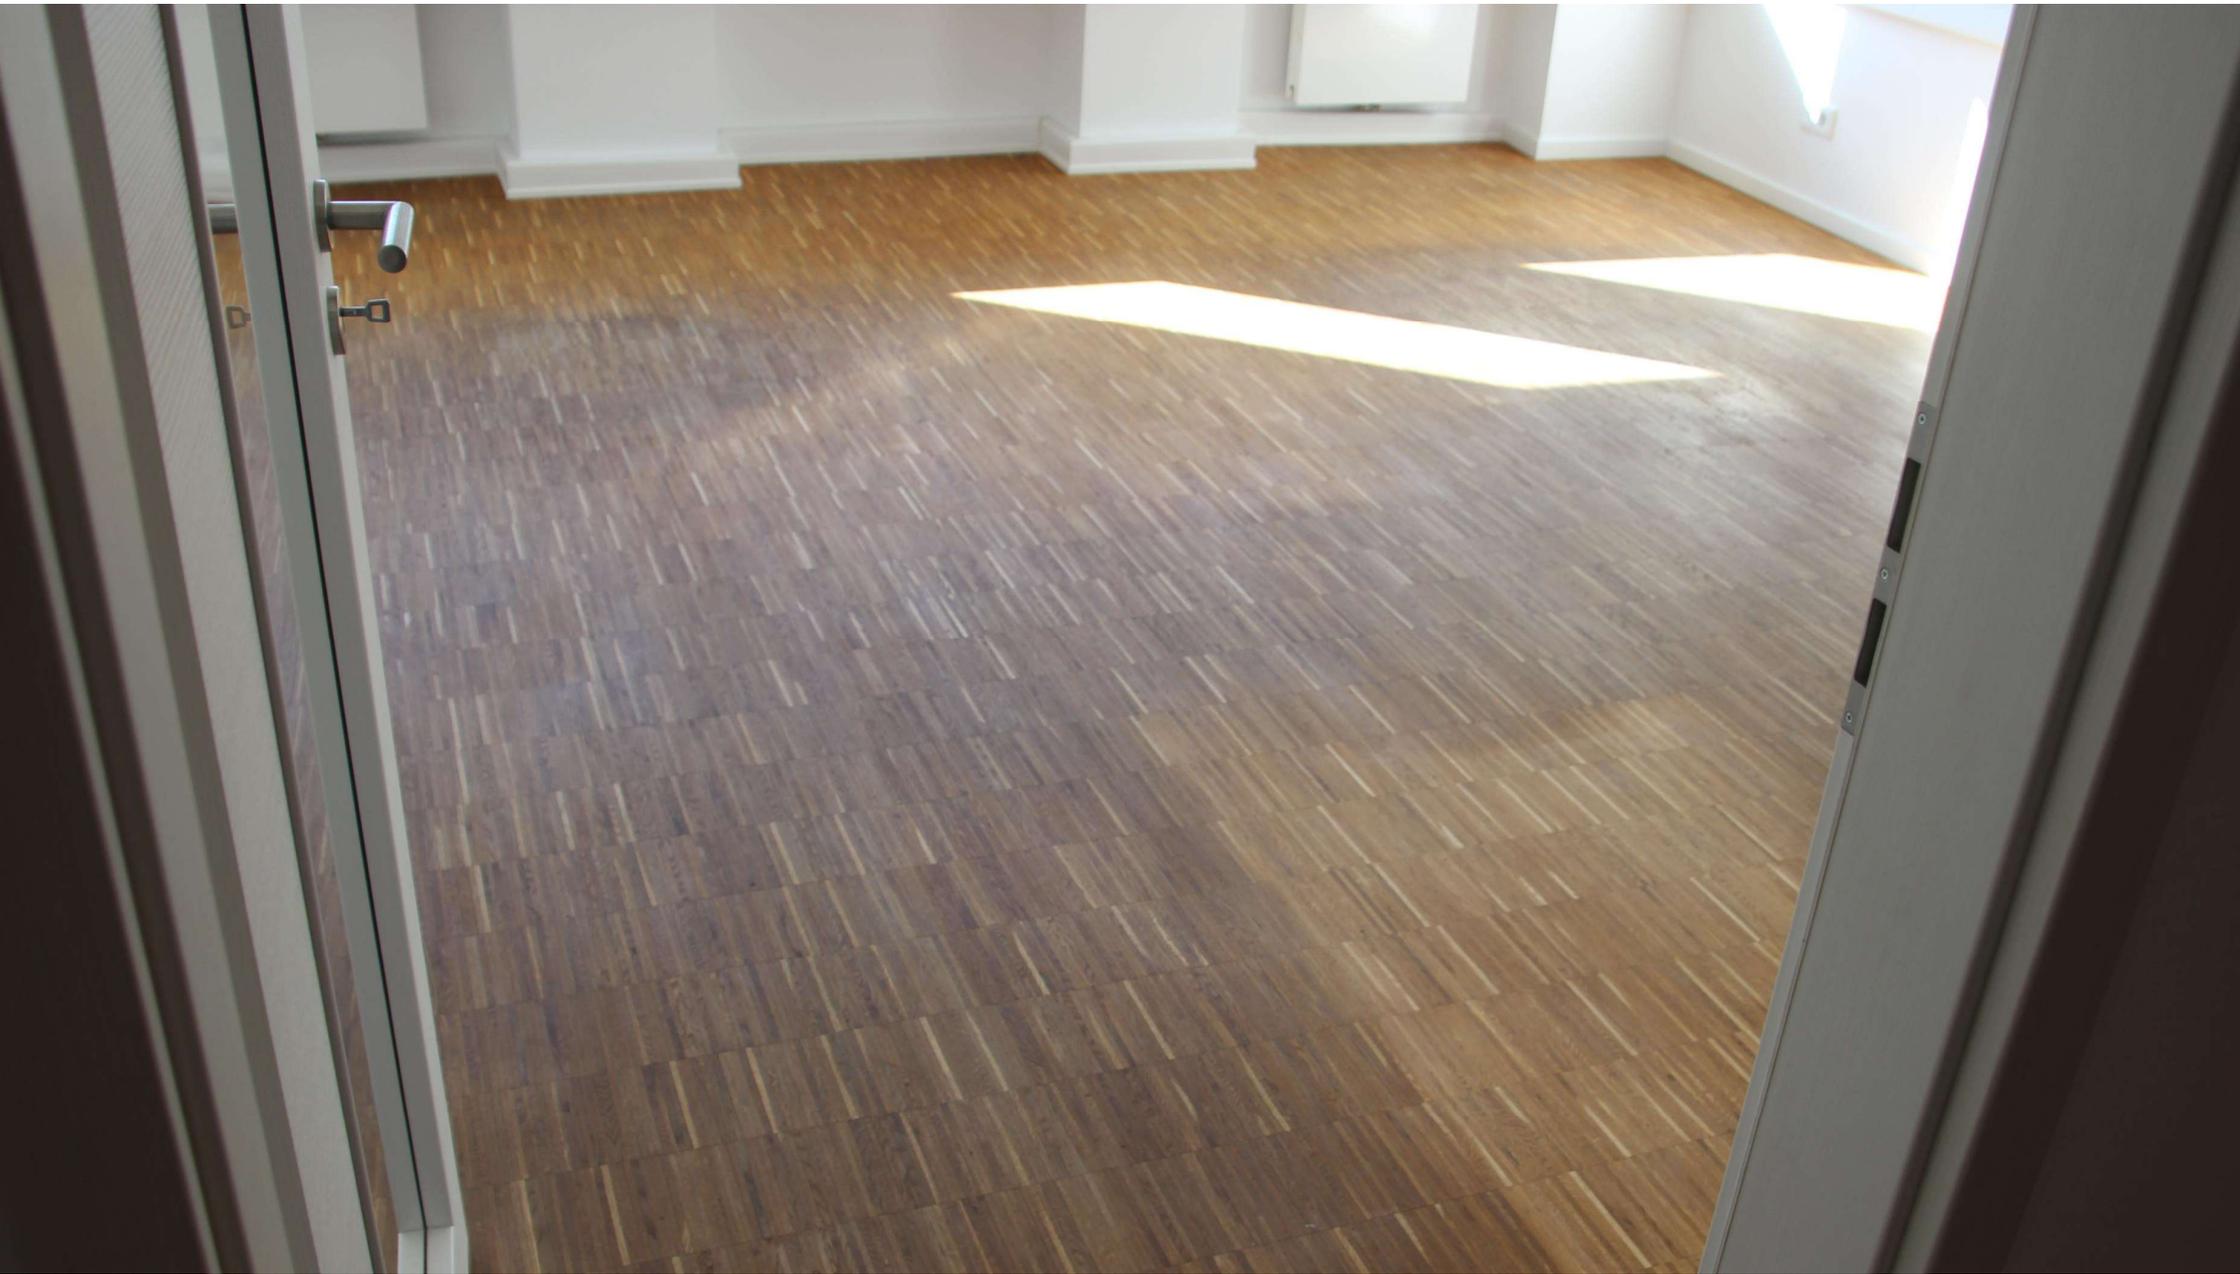
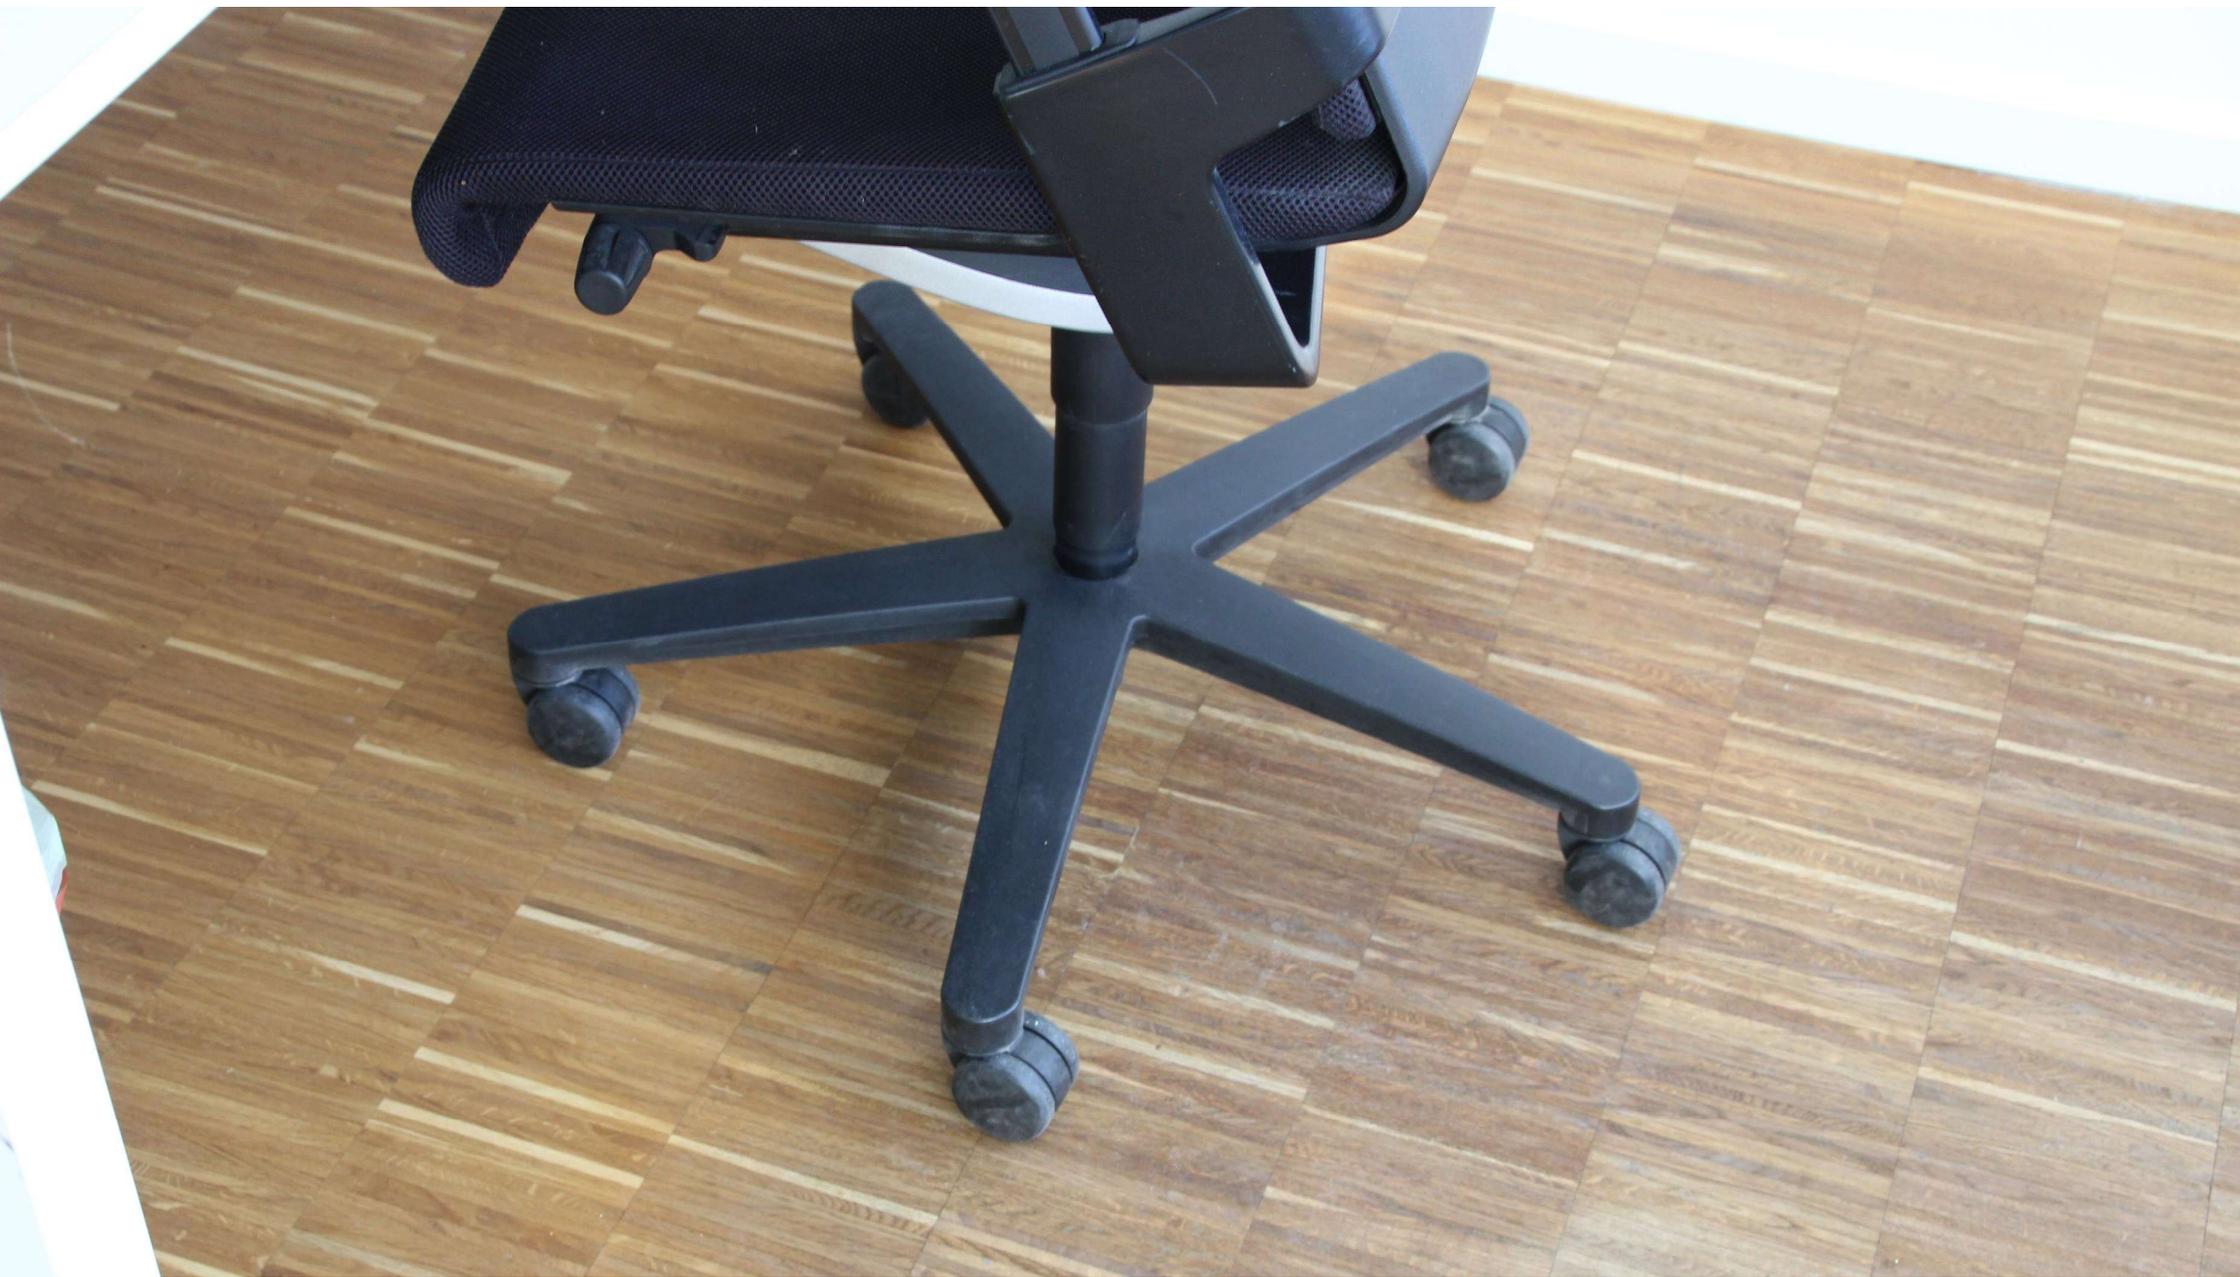
WER WAR DAS?

In diesem Fall zeigten sich nach mehreren Monaten der Nutzung dunkle Verfärbungen quer über die Parkettstäbe. Anhand des Schadensbildes ist schnell erkennbar, dass diese Beanstandung nicht durch den Nutzer verursacht wurde. Es handelt sich hier um einen Materialfehler. Ursache für die Verfärbungen sind Lagerungsfehler bei der Holz Trocknung.

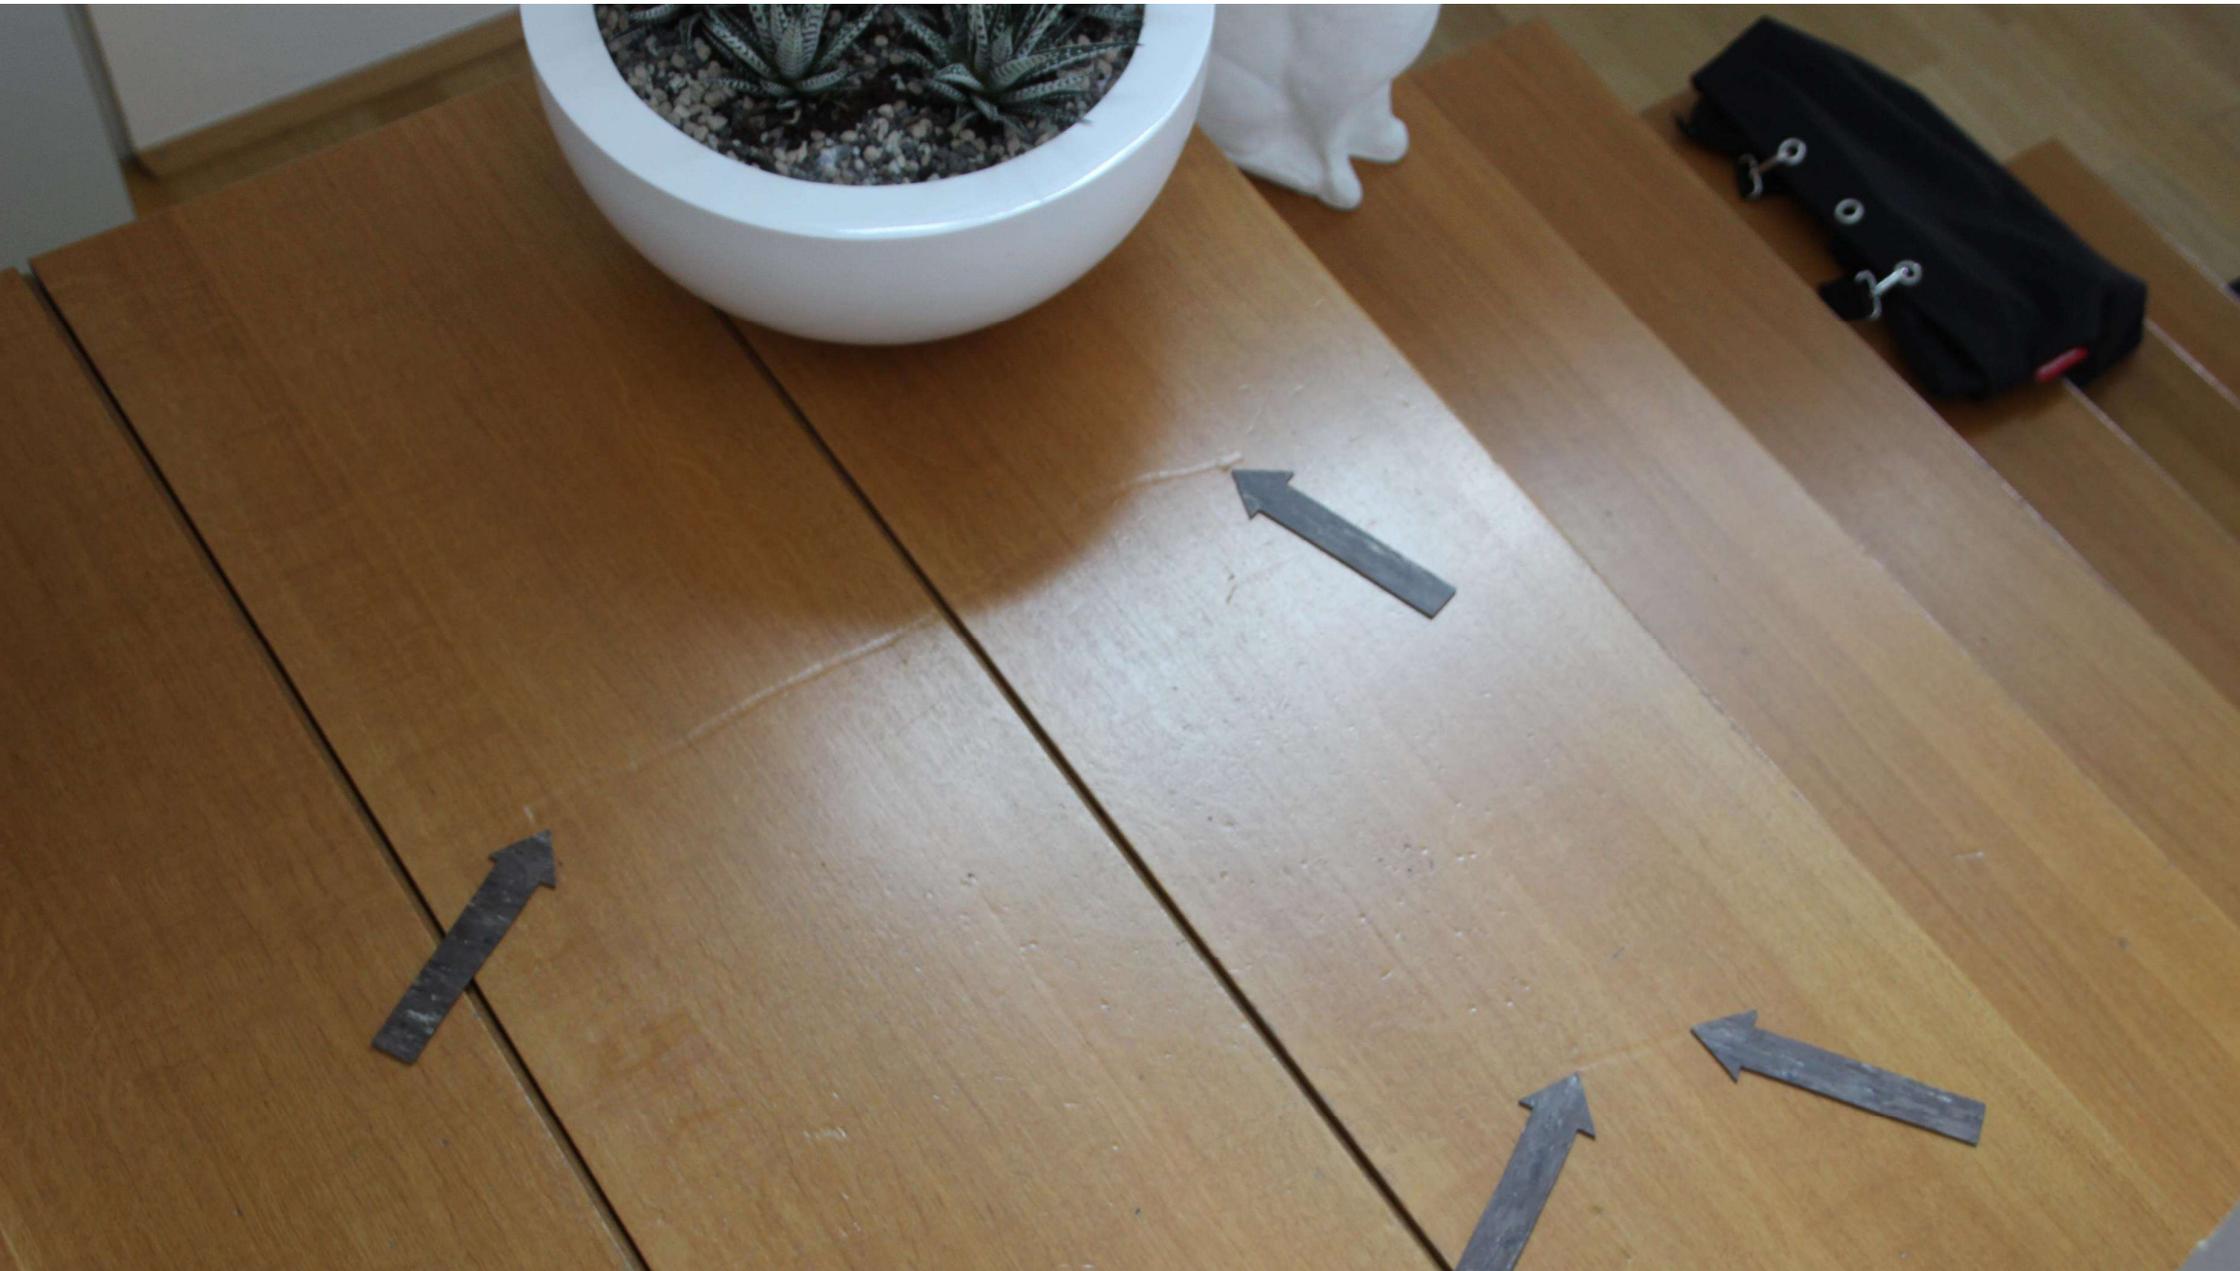
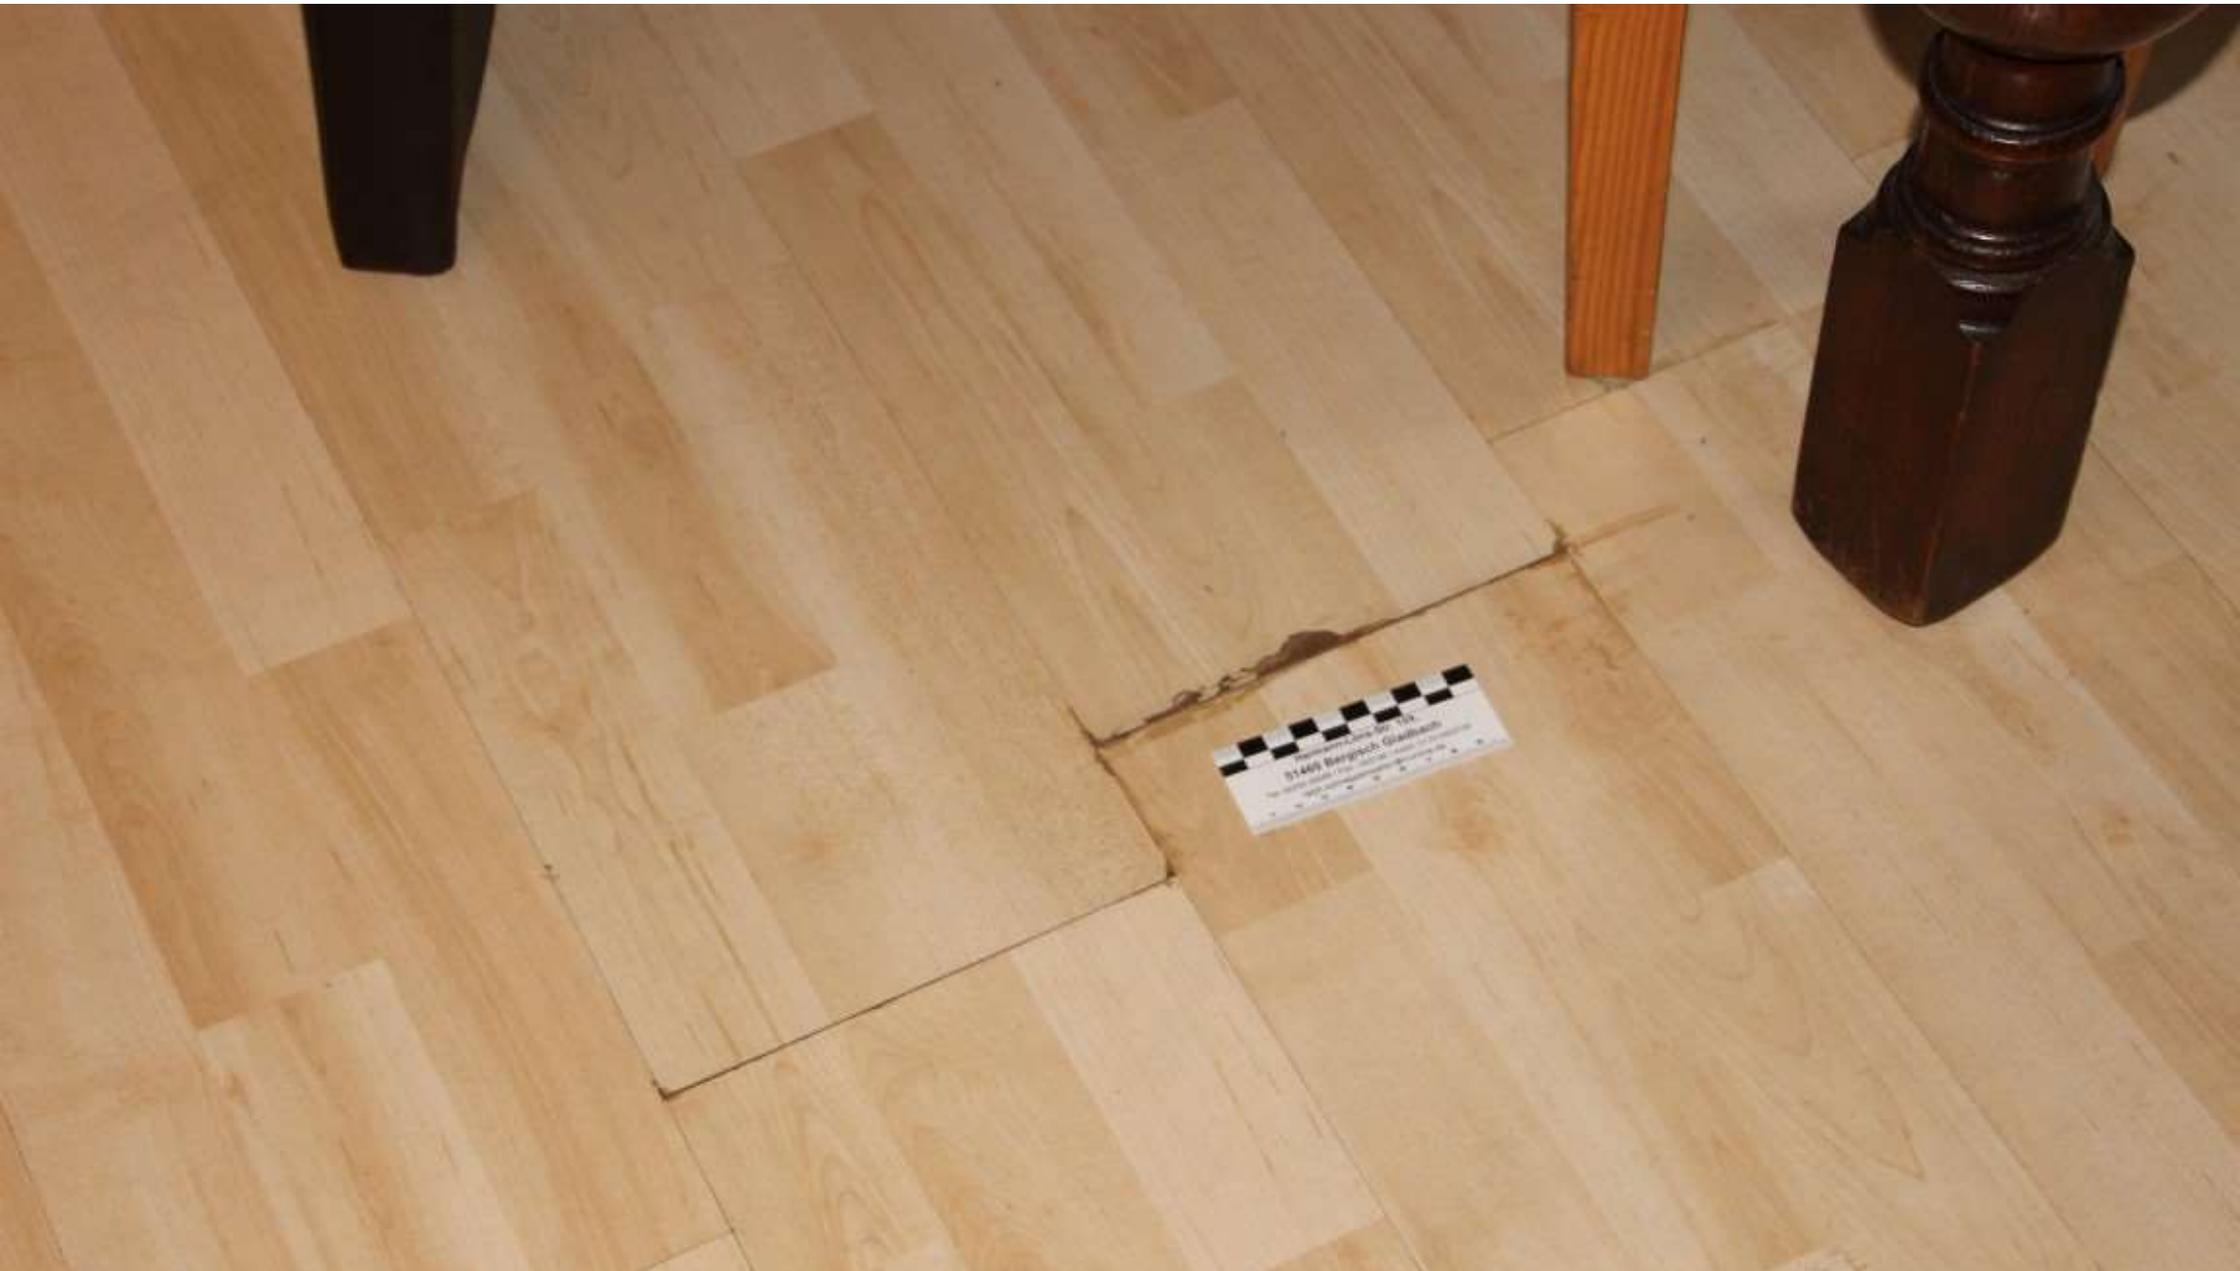
EIN TEURER SCHADEN

Bei der Anlieferung eines großen Kühlschranks wurde eine Treppenaustrittsstufe beschädigt und auf dem weiteren Weg von der Treppe bis zum Aufstellort in der offenen Küche wurde der Kühlschrank über das Parkett gezogen. Die Beschädigungen ließen sich theoretisch durch Pflegemaßnahmen beseitigen, die Oberfläche enthielt aber auch ältere Beschädigungen.

Das Parkett war in dieser Wohnung auf einer Fläche von 100 qm durchgängig ohne Trennung verlegt.

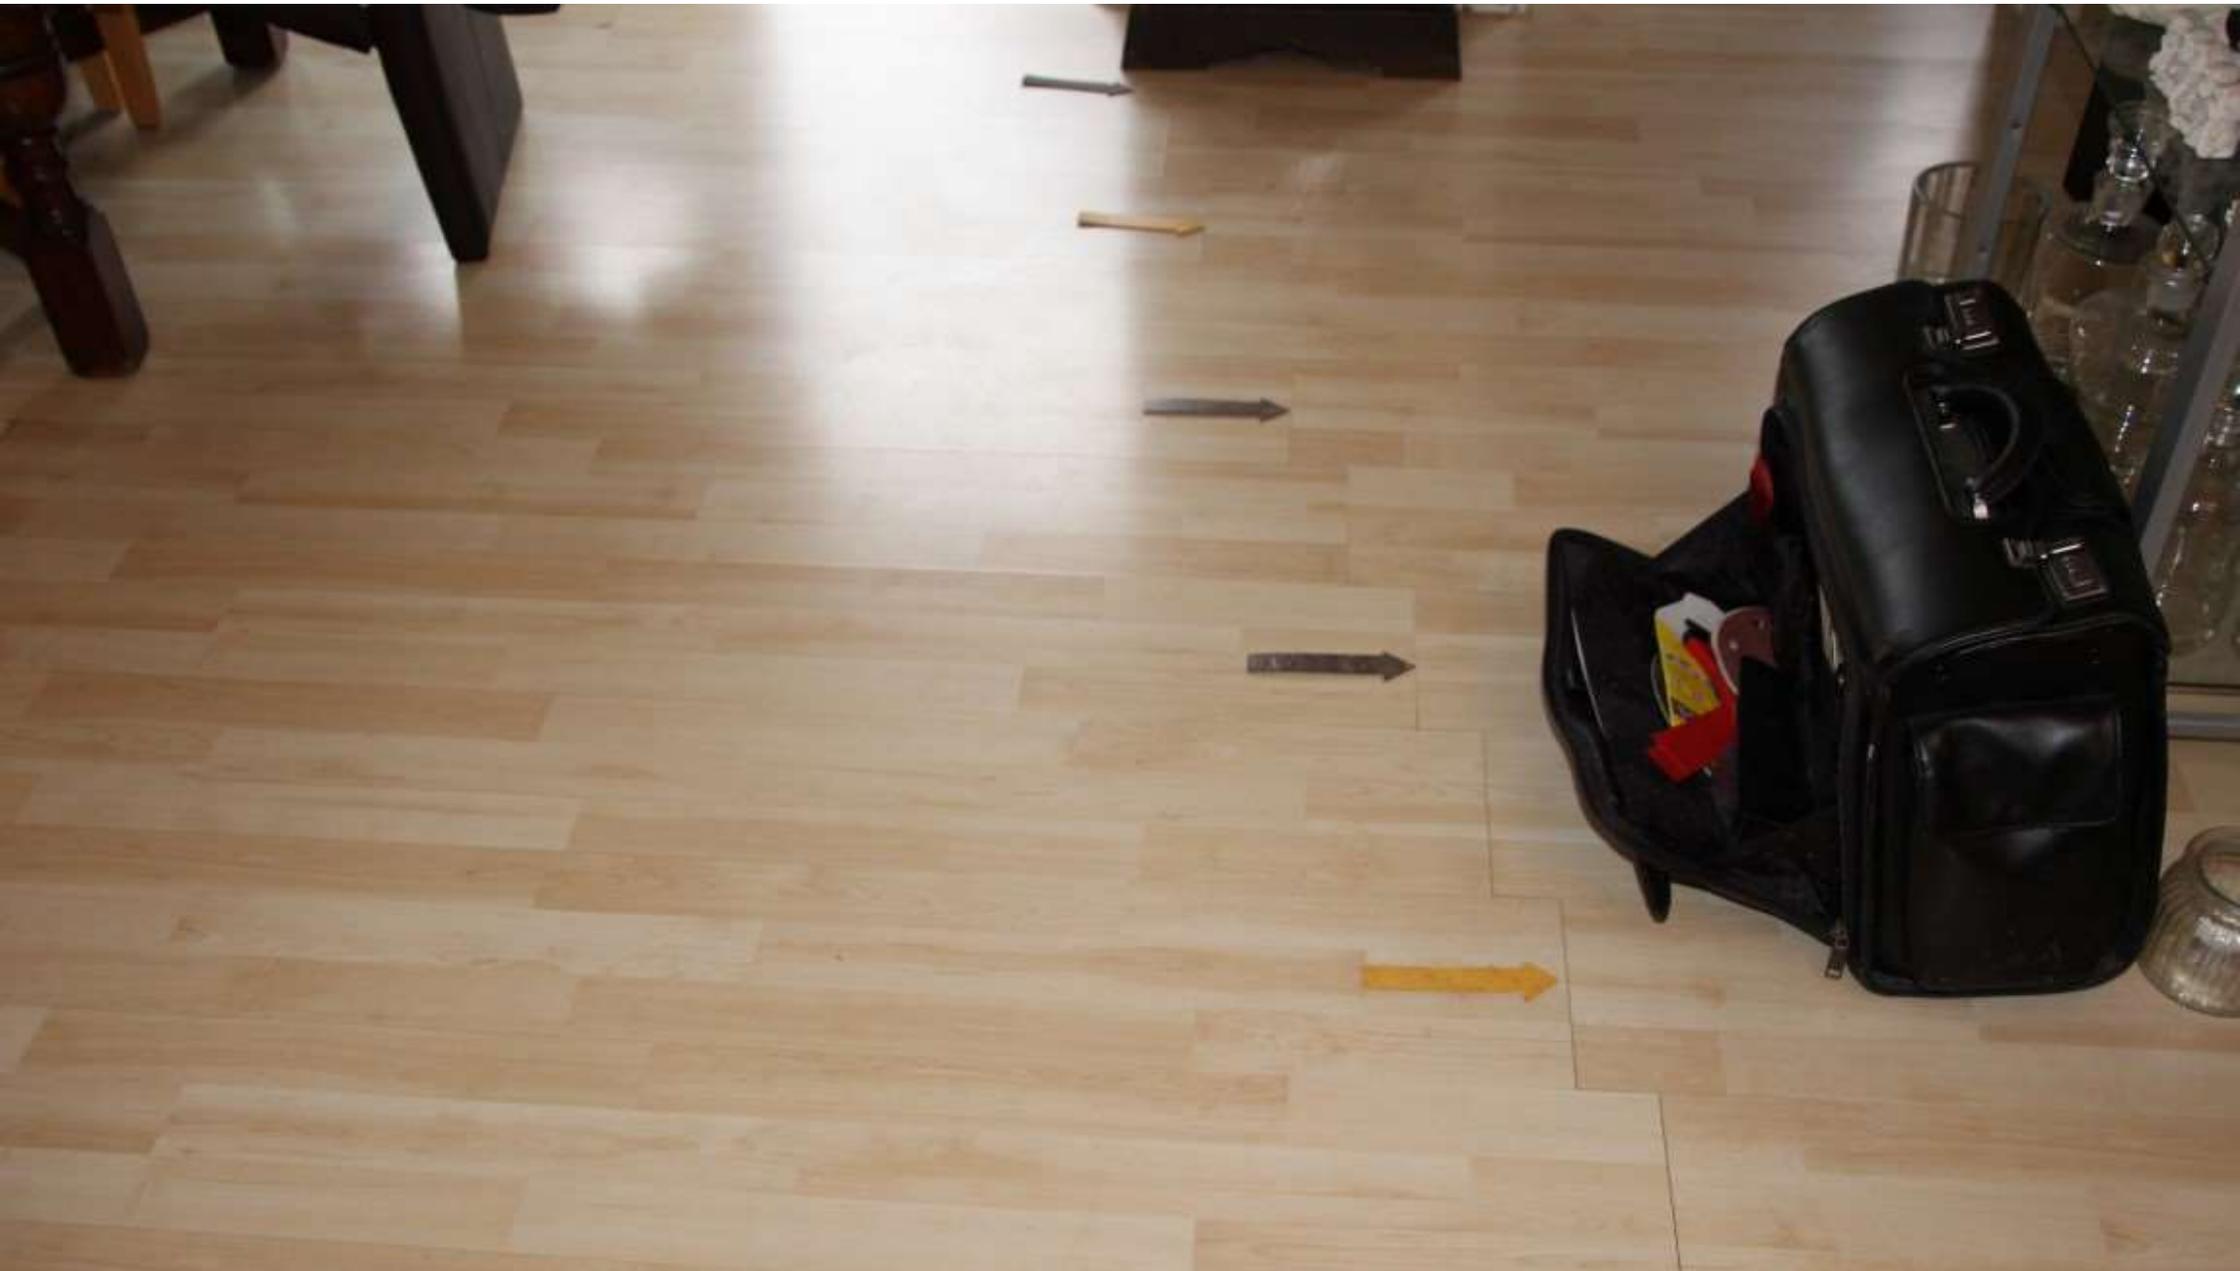
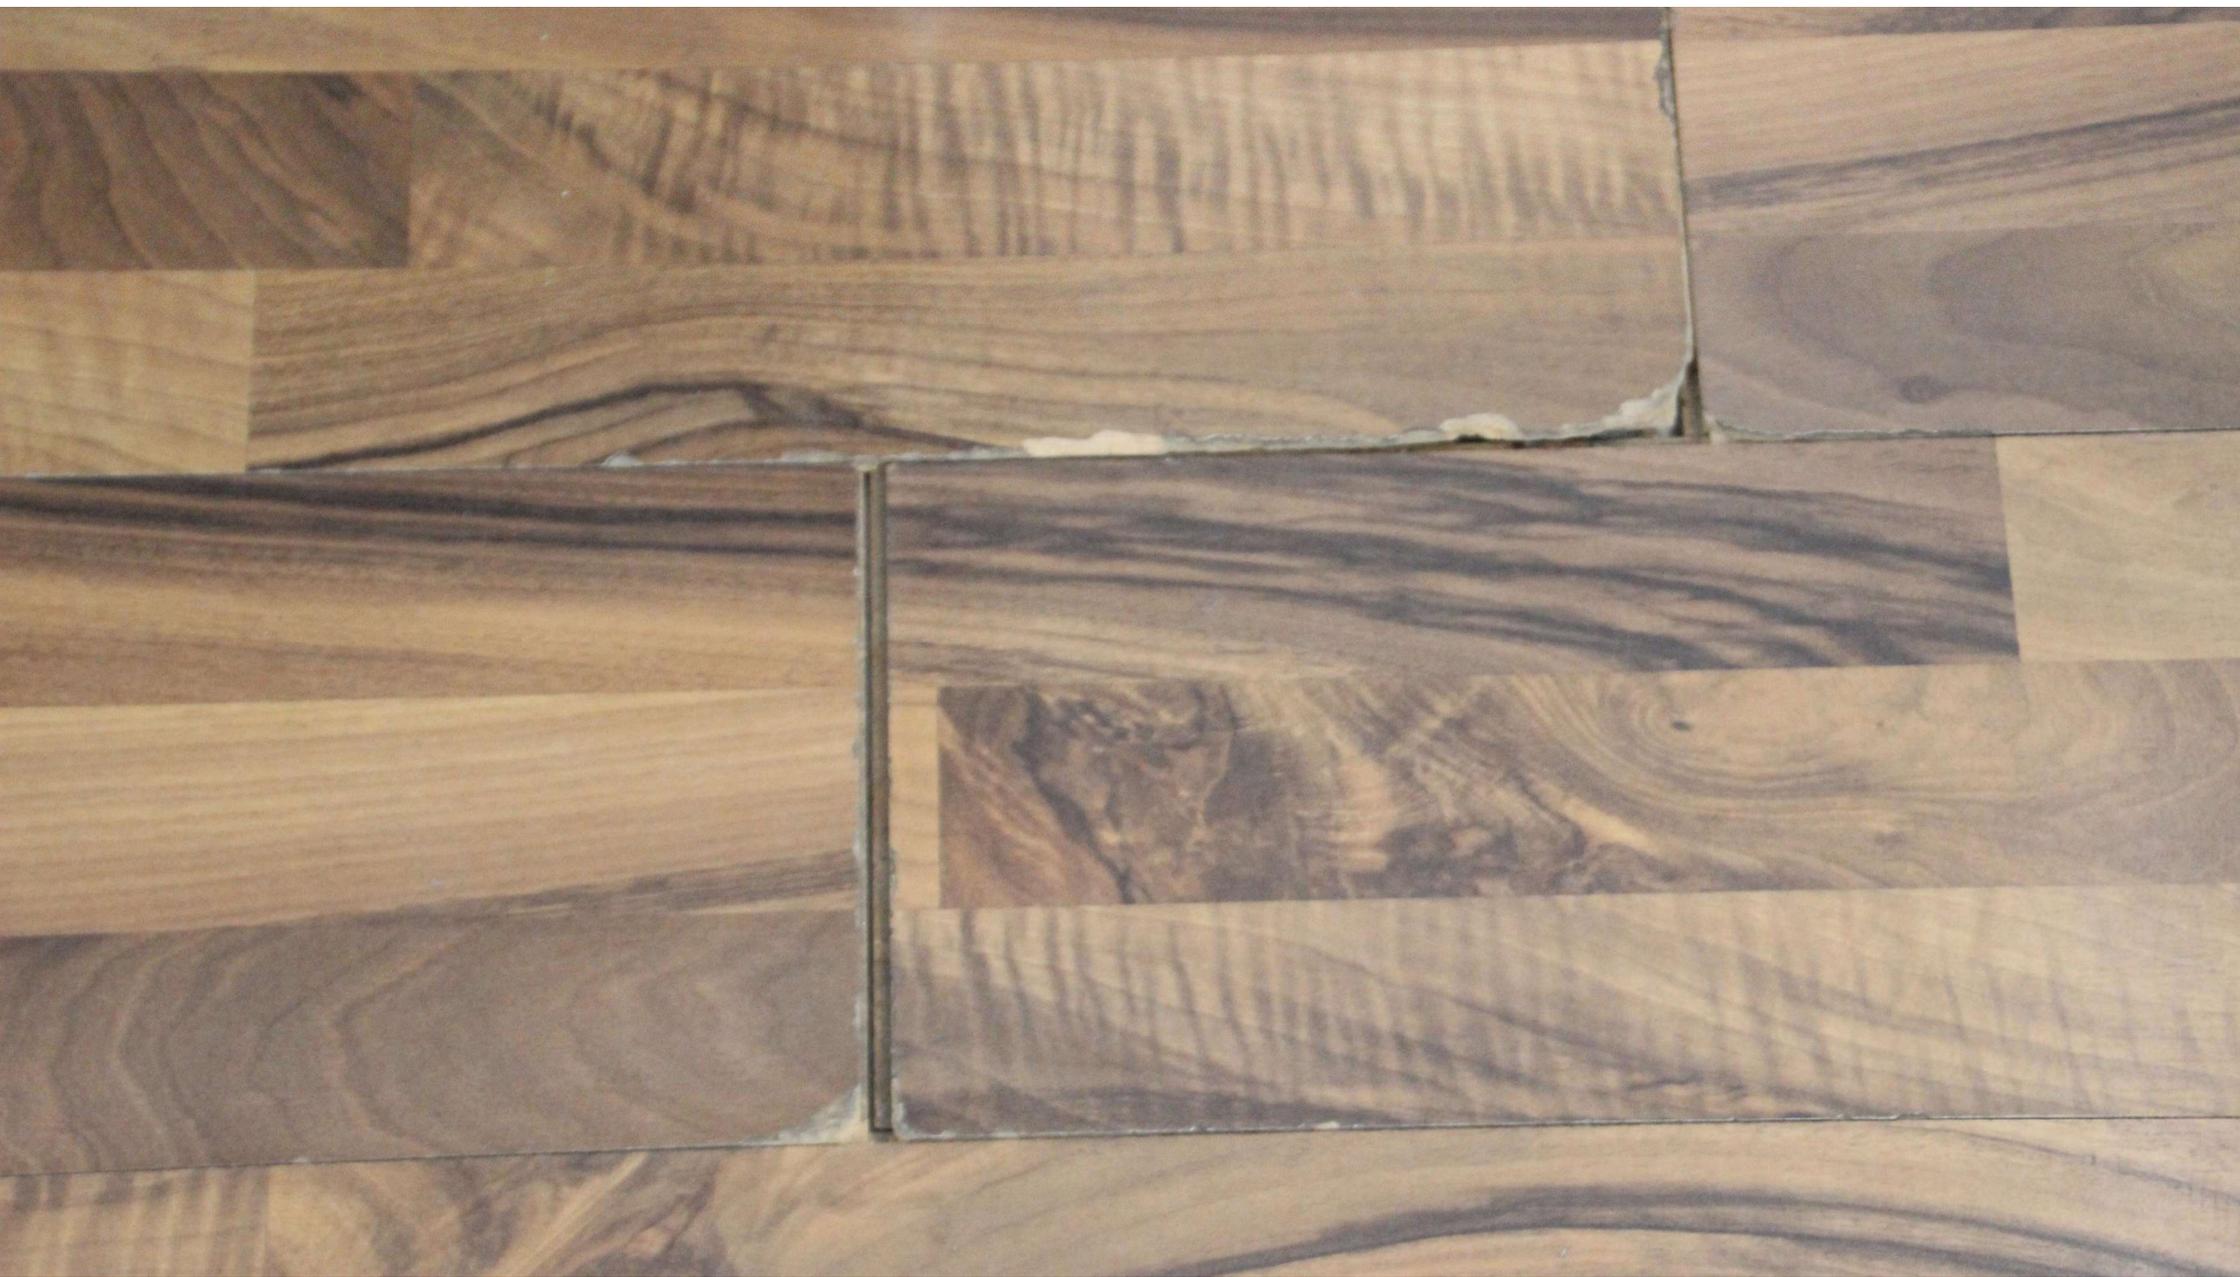
IMMER ÄRGER MIT DEN MIETERN

Die Eigentümer der Wohnung waren der Meinung, dass die Mieter das Laminat zerstören. Es zeigten sich in allen Laufbereichen Öffnungen der Kopffugen, Kantenüberstände und kleine Dekorabplatzungen.

Bei der Begutachtung konnte schnell festgestellt werden, dass hier bei der Verlegung gegen zahlreiche Herstellervorgaben und Regeln des Fachs verstoßen wurde. Neben einem zu kleinen und treppenartigem Stoßkantenversatz fanden sich erhebliche Unebenheiten im Verlegeuntergrund.

Diesmal war der Mieter unschuldig.
