SCHÄDEN AN BODENBELÄGEN & PARKETT IN MIETOBJEKTEN

Typische Streitfälle

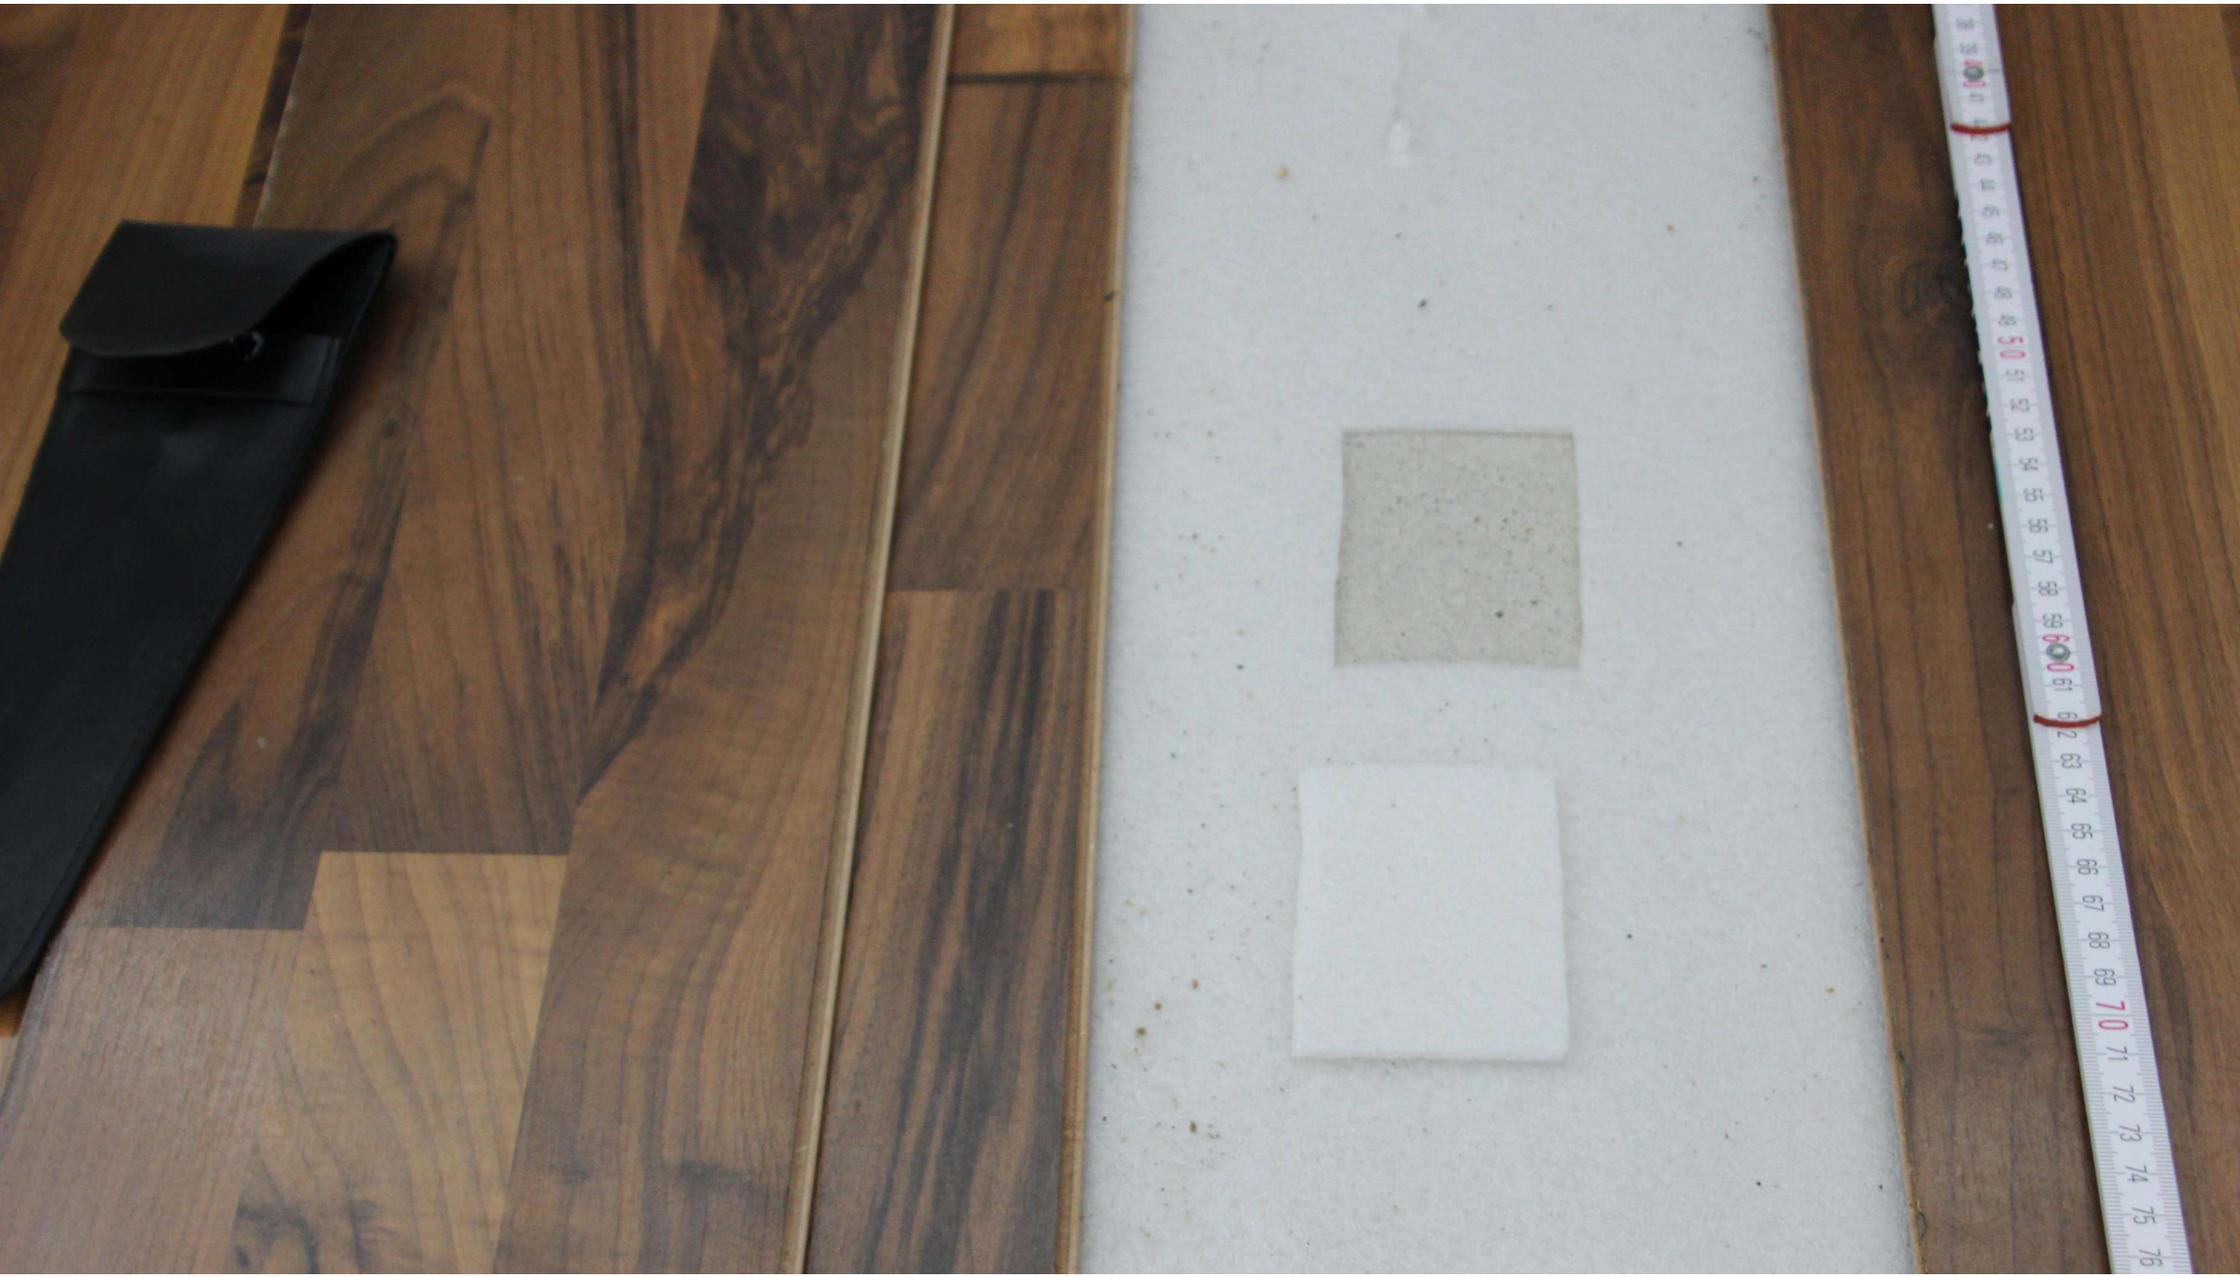
IMMER ARGER MIT DEN MIETERN 2.0

Erhebliche Kantenbeschädigungen, Fugenöffnungen und Lageveränderung an einem Laminat sollten durch den Mieter in einer behindertengerechten Wohnung durch Befahren mit einem Rollstuhl verursacht worden sein.

Das 6 mm starke Bodenpaneel wurde schwimmend auf einer 4,5 mm dicken weichfedernden Trittschalldämmunterlage verlegt, leider eine unverträgliche Kombination für die hauchdünne Klick-Verbindung des Billiglaminates.

Auch hier konnte dem Mieter keine Mitschuld nachgewiesen werden.

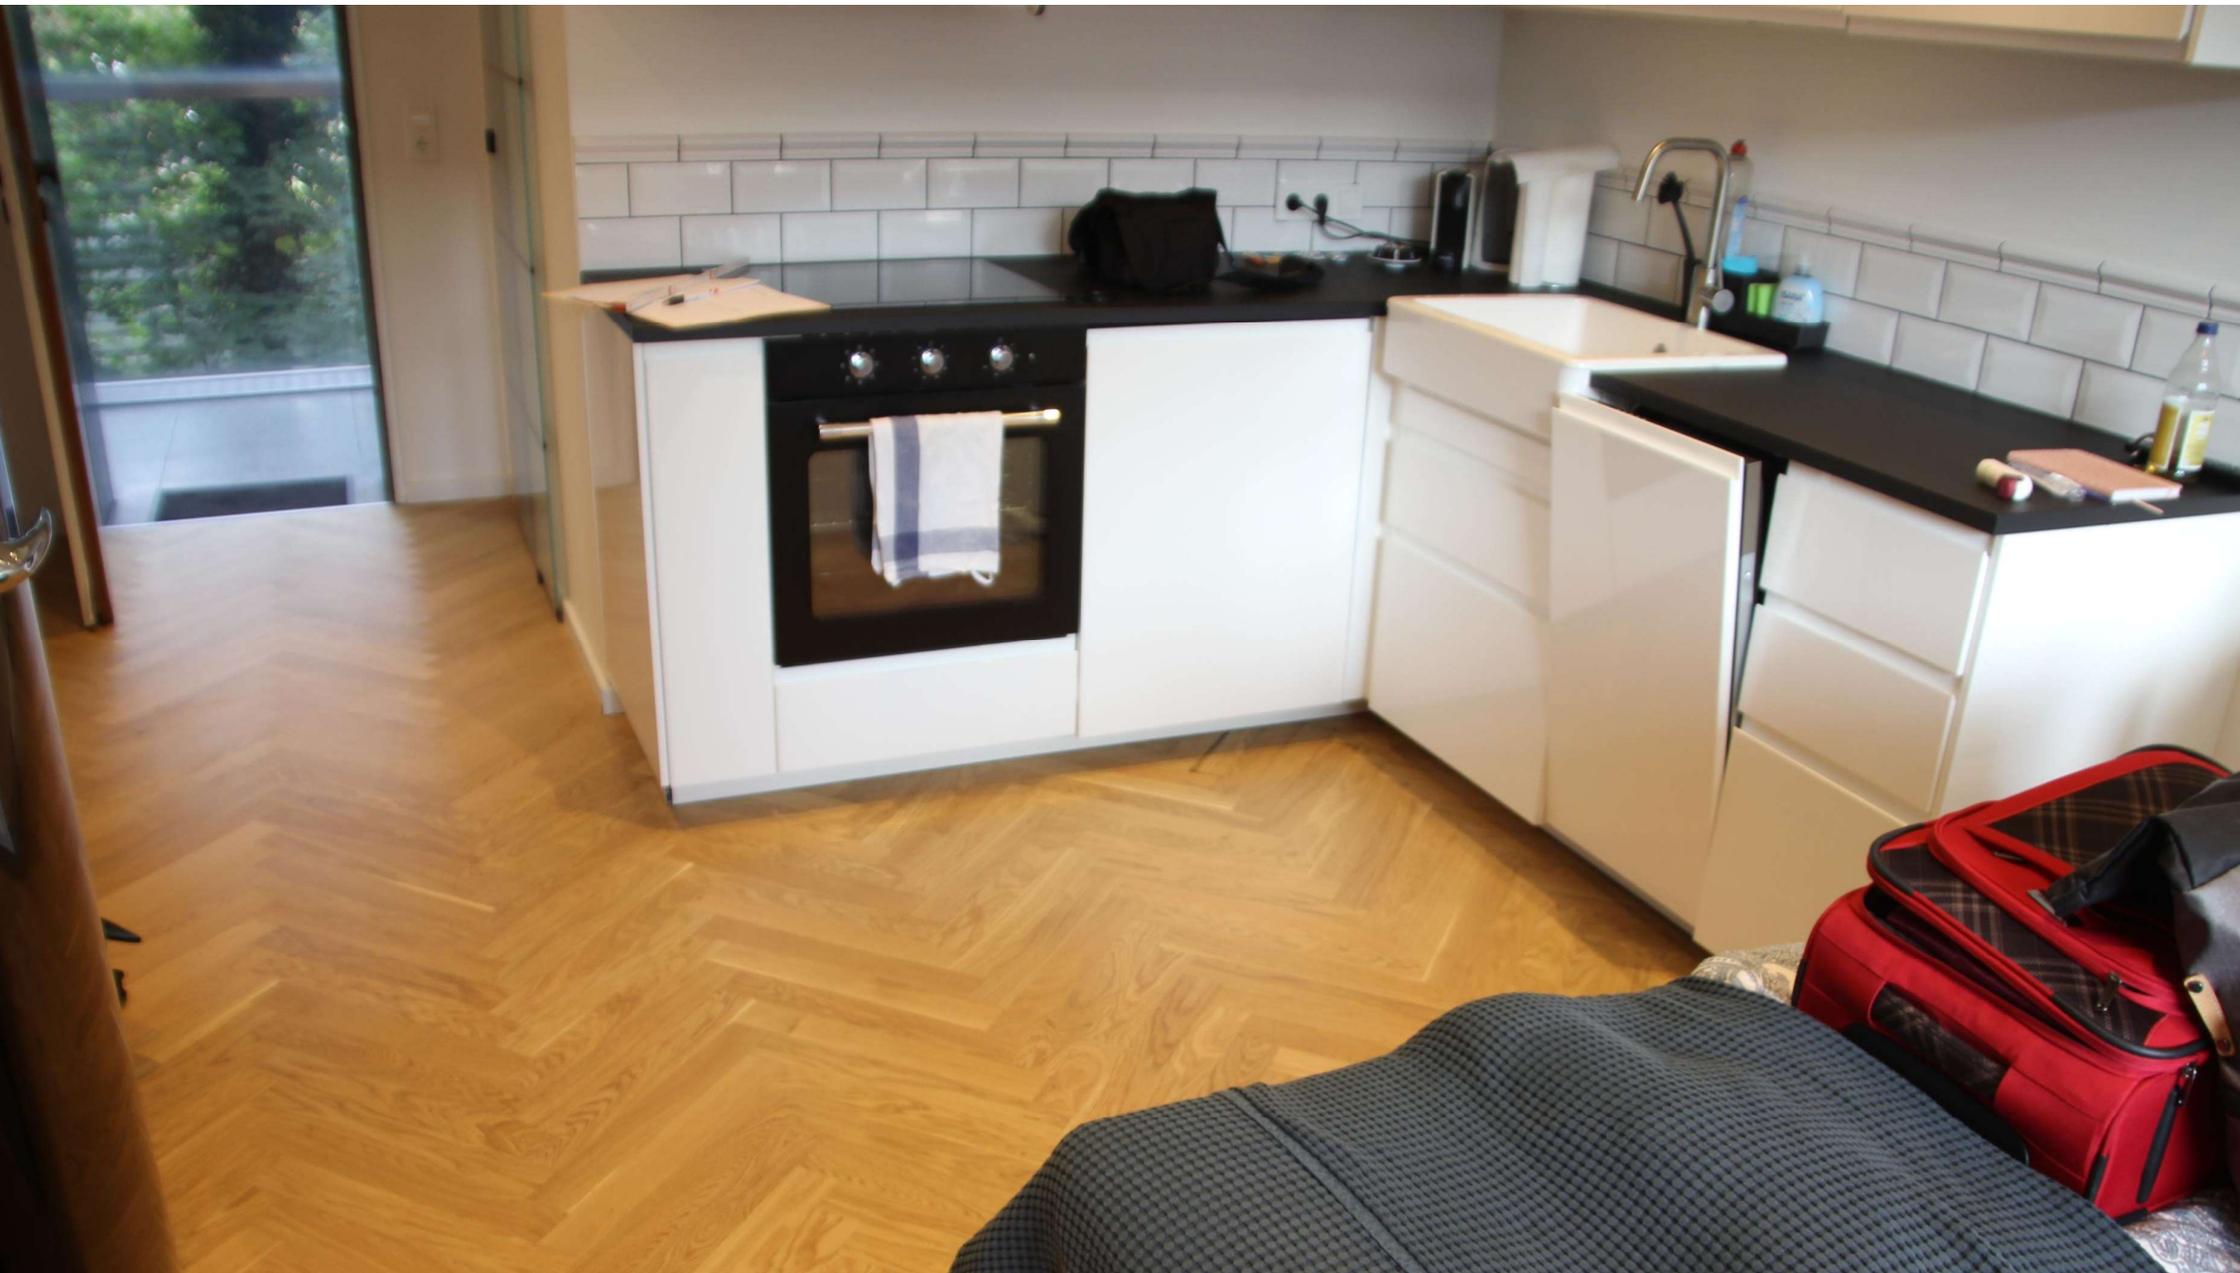
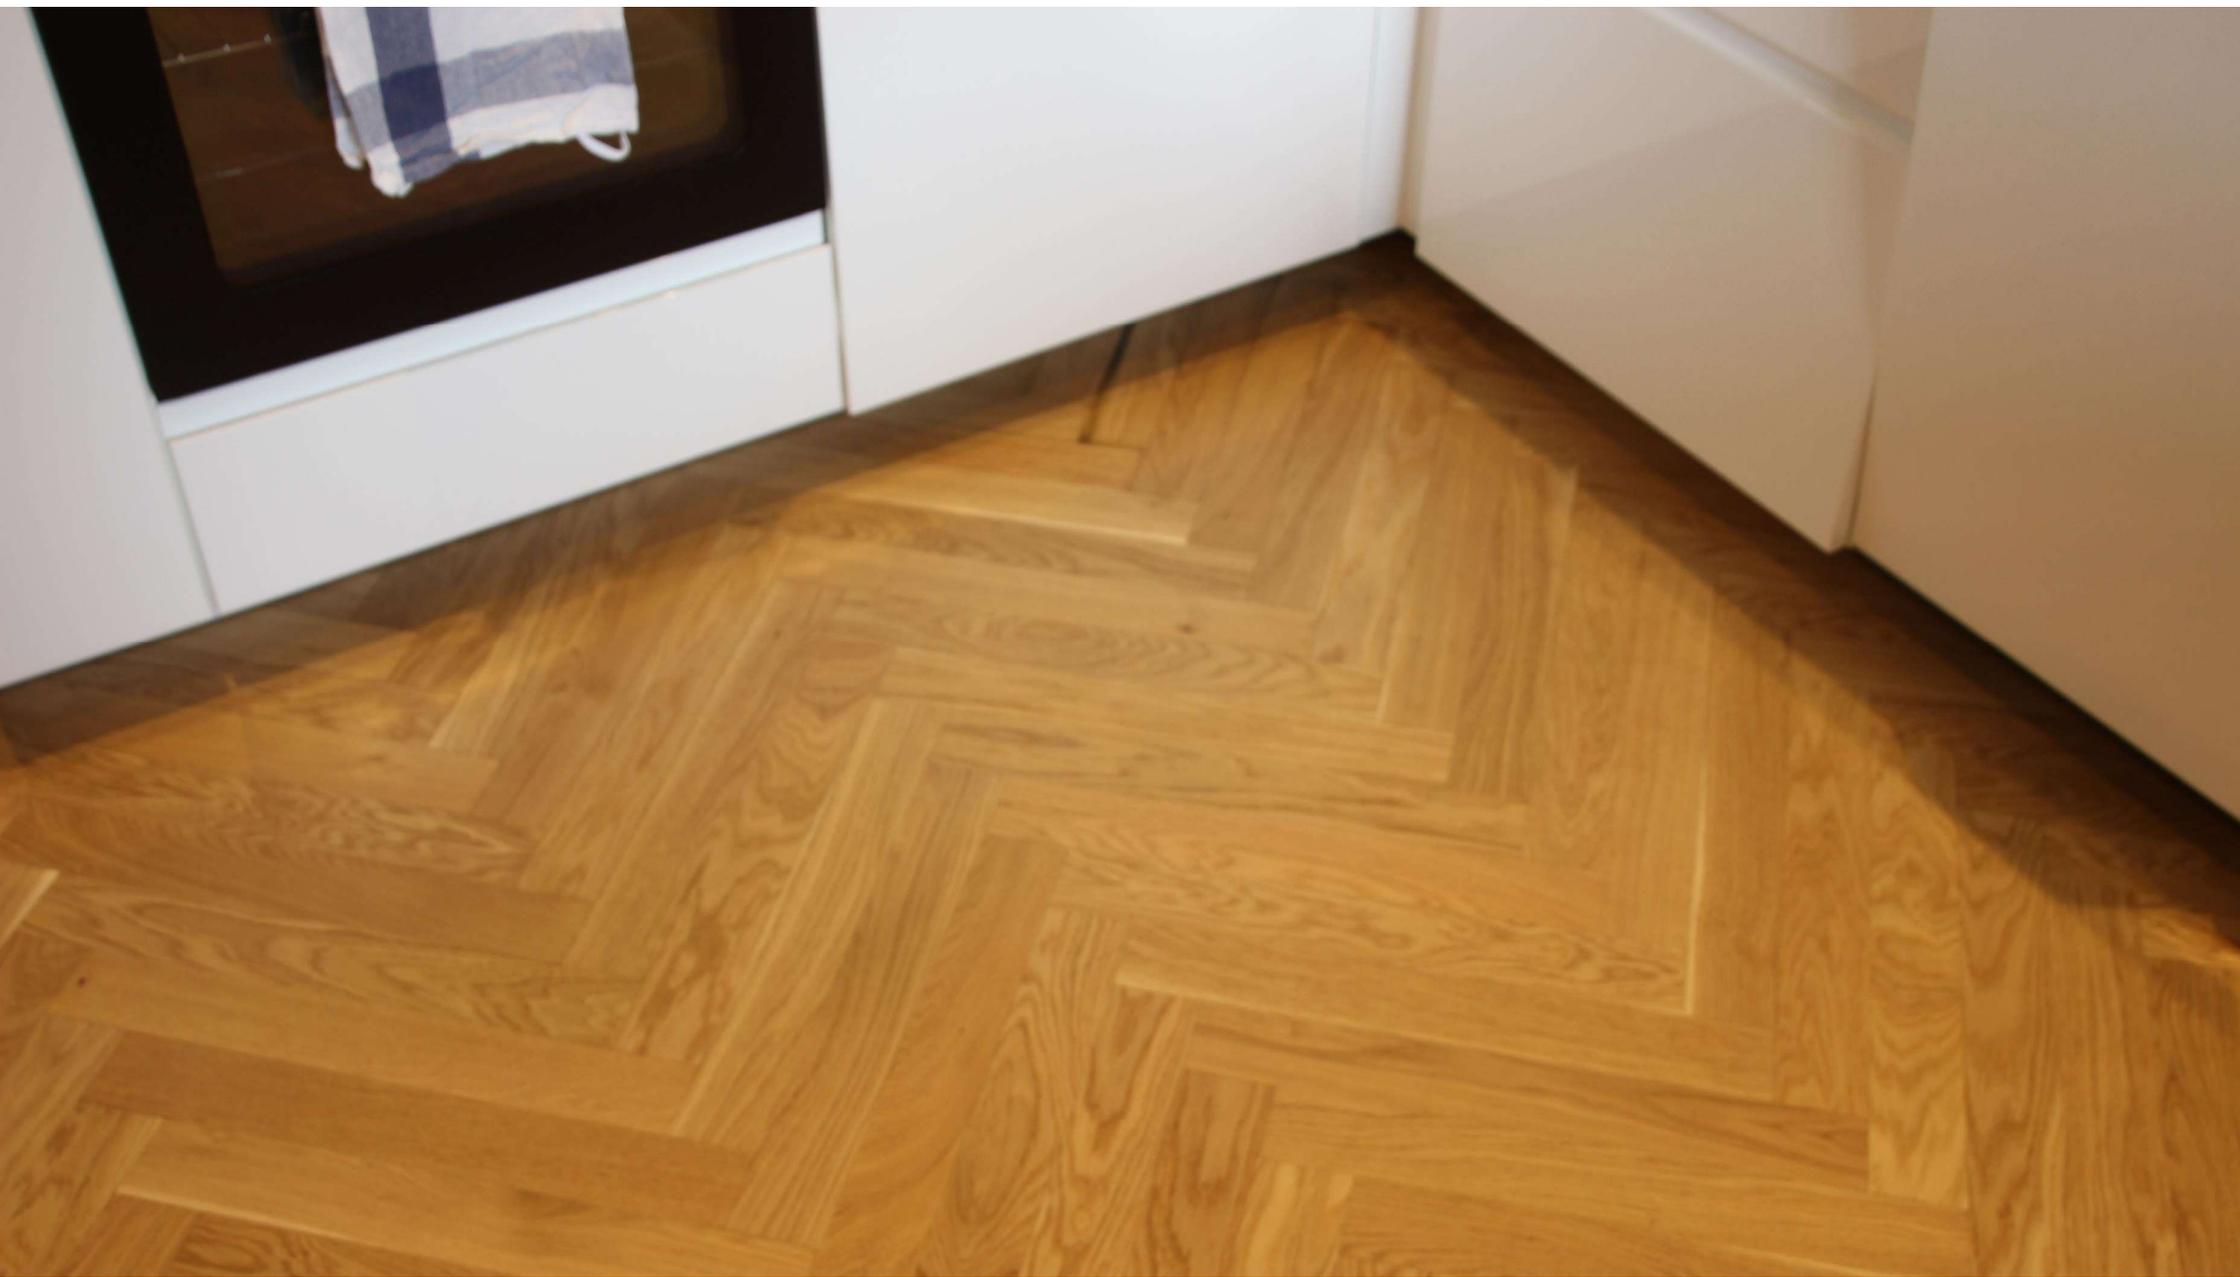
GUT GEPLANT?

In Studentenappartements, Einraumwohnungen mit Küchenzeile, zeigten sich nach kurzer Zeit Verfärbungen und Verformungen vor der Spüle. Das Zweischichtparkett hat eine Nutzschrift von 3 mm.

Kann man von einem Schaden sprechen, wenn im Bereich der Spüle Wasser auf den Boden tropft?

Ist solch ein Parkett der richtige Boden für diesen Einsatzbereich?
